Commune : **ORTHEZ** | Rivière : **Le Gave de Pau**

Piscine

Unité de gestion : Gironde-Adour-Dordogne
 Code : 24GAD_64_S_77 Date de mise à jour : 17/07/2024
 Auteur : SPC GAD

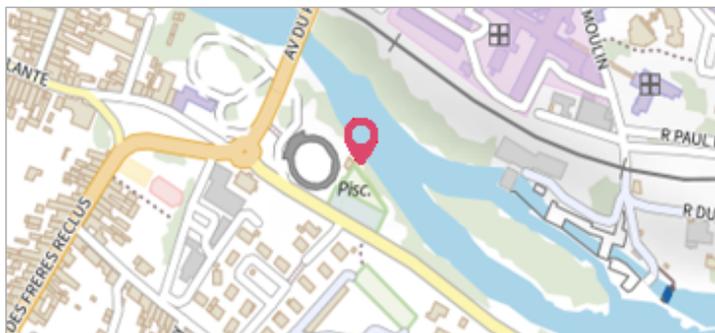
Commentaires : Source : MARONNA 2013 - Code repère : ORT9 - Sur le mur de la piscine la crue a laissé une trace nette. Elle est à 0.50m du sol et à 1.51m en dessous du dallage de la piscine (= point de mesure)

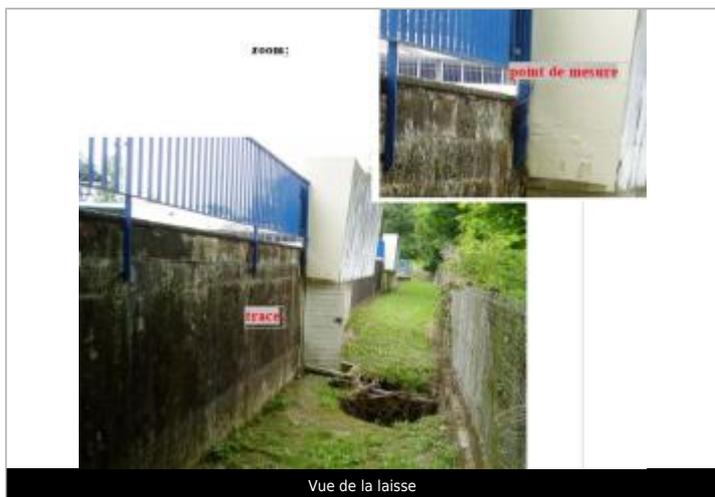
Code : 24GAD_64_R_77_1 Date de mise à jour : 17/07/2024
 Auteur : SPC GAD

Maximum de l'inondation : Oui
 Visibilité : Non renseigné État du repère : Non renseigné
 Pérennité : Non renseigné Repère calculé : Non renseigné
 PHEC : Non renseigné
