Commune : **HASTINGUES** | Rivière : **Le Gave de Pau**

**Port #1**

**Unité de gestion :** Gironde-Adour-Dordogne  
**Code :** 24GAD\_64\_S\_84      **Date de mise à jour :** 17/07/2024  
**Auteur :** SPC GAD

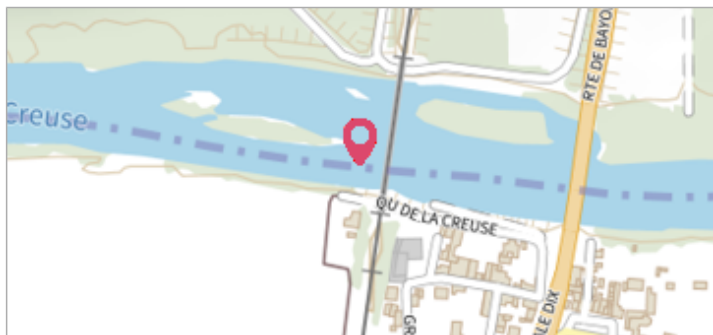
**Commentaires :** Source : MARONNA 2009 - Code repère : HAS2 - Sur le tuyau, la crue a laissé une trace nette (flèche rouge), difficilement visible sur la photographie. Côté gauche du tuyau, elle est à 0.21m du sol.

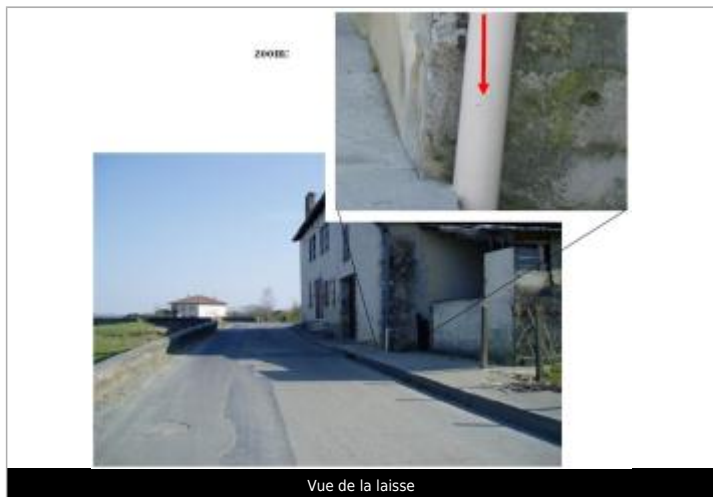
**Code :** 24GAD\_64\_R\_84\_1      **Date de mise à jour :** 17/07/2024  
**Auteur :** SPC GAD

**12 février 2009**      Altitude calculée de l'eau : **4.47 m**

Nature de l'inondation : **Débordement de cours d'eau**      Nature du repère : **Laisse d'inondation**
