Commune : **PEYREHORADE**Rivière : **Le Gave de Pau****Quai, porte de garage****1**Repère(s) sur  
le site**GÉNÉRAL****Unité de gestion :** Gironde-Adour-Dordogne**Code :** 24GAD\_64\_S\_90**Date de mise à jour :** 17/07/2024**Auteur :** SPC GAD

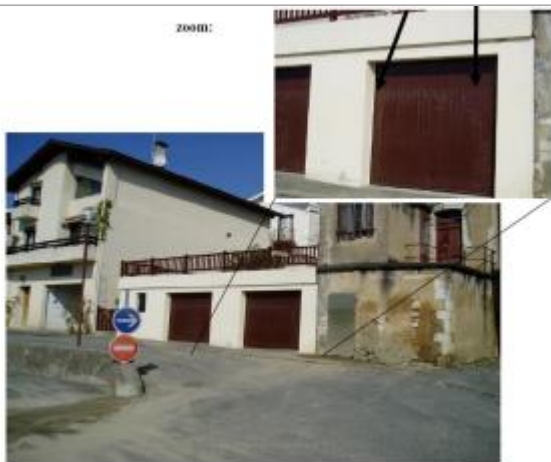
Vue de la laisse

**12 Février 2009**Altitude calculée de l'eau : **5.55 m**Nature de l'inondation : **Débordement de cours d'eau**Nature du repère : **Laisse d'inondation****Commentaires :** Source : MARONNA 2009 - Code repère : PEY3 - Sur le portail du garage, la crue a laissé une trace nette. A l'angle, à gauche du portail (flèche diagonale), elle est à 1.62m du sol**GÉNÉRAL****Code :** 24GAD\_64\_R\_90\_1**Date de mise à jour :****Auteur :** SPC GAD
