Commune : **CASTETIS**Rivière : **Le Gave de Pau****Station de pompage #3****1**

**GÉNÉRAL****Unité de gestion :** Gironde-Adour-Dordogne**Code :** 24GAD\_64\_S\_96**Date de mise à jour :** 17/07/2024**Auteur :** SPC GAD

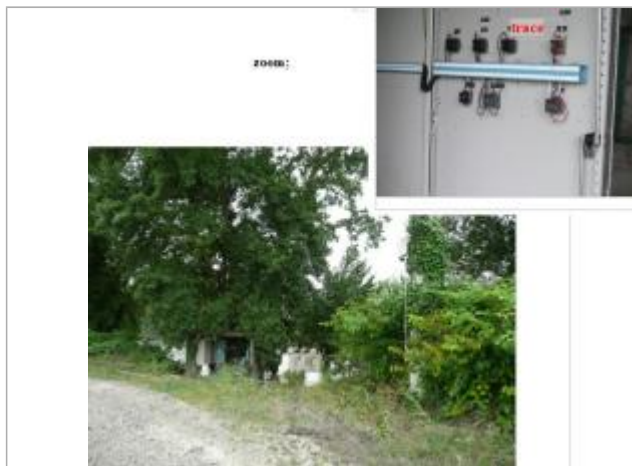
**19 Juin 2013**Altitude calculée de l'eau : **64.78 m**Nature de l'inondation : **Débordement de cours d'eau**Nature du repère : **Laisse d'inondation****Commentaires :** Source : MARONNA 2013 - Code repère : CAS5 - Sur la porte de l'armoire électrique la crue a laissé une trace nette. Elle est à 1.43m du sol et à 52cm en dessous du bord supérieur de la porte (= point de mesure)**GÉNÉRAL****Code :** 24GAD\_64\_R\_96\_1**Date de mise à jour :****Auteur :** SPC GAD

Vue de la laisse
