Commune : **CASTETIS**Rivière : **Le Gave de Pau****Station de pompage #3****1** Repère(s) sur le site**GÉNÉRAL****Unité de gestion :** Gironde-Adour-Dordogne**Code :** 24GAD\_64\_S\_96**Date de mise à jour :** 17/07/2024**Auteur :** SPC GAD

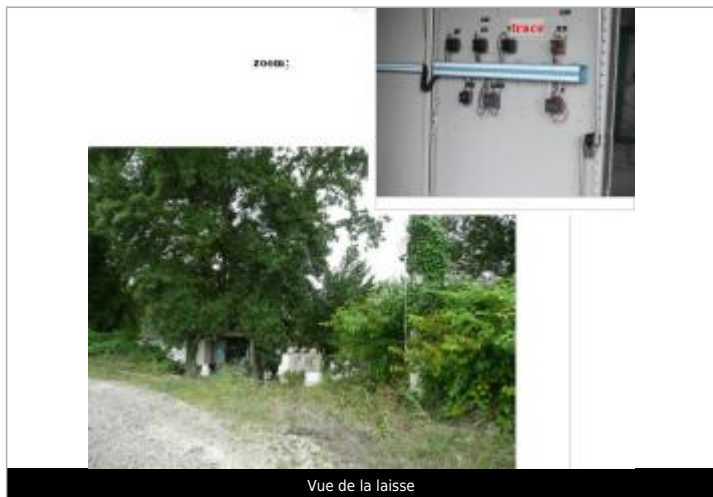
**19 juin 2013**Altitude calculée de l'eau : **64.78 m**Nature de l'inondation : **Débordement de cours d'eau**Nature du repère : **Laisse d'inondation****Commentaires :** Source : MARONNA 2013 - Code repère : CAS5 - Sur la porte de l'armoire électrique la crue a laissé une trace nette. Elle est à 1.43m du sol et à 52cm en dessous du bord supérieur de la porte (= point de mesure)**GÉNÉRAL****Code :** 24GAD\_64\_R\_96\_1**Date de mise à jour :****Auteur :** SPC GAD

Vue de la laisse
