Commune : LISIEUX

Rivière : L' Orbiquet

## Sol du chemin en contrebas de la voie verte.

**Unité de gestion :** Seine aval-Côtiers Normands**Code :** WEB\_S\_202407193044**Date de mise à jour :** 19/07/2024**Auteur :** SPC.SACN

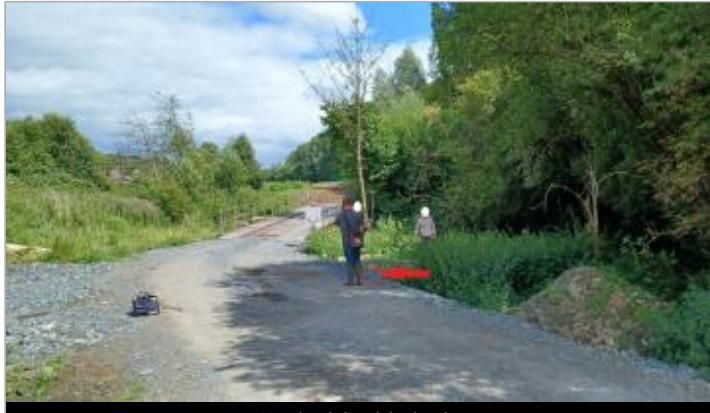
**Commentaires :** Le chemin est en aval d'un pont métallique à 30 mètres du début du bras gauche de l'Orbiquet.  
Face à une usine désaffectée.

Vue depuis l'aval du chemin

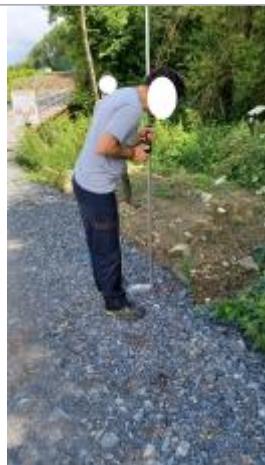
**21 Mai 2024**Nature de l'inondation : **Débordement de cours d'eau**Altitude calculée de l'eau : **48.53 m**Nature du repère : **Marque peinture ou encre****Commentaires :** Laisse de crue au sol.

Laisse de crue au sol.

**Maximum de l'inondation :** Oui**Visibilité :** Oui**État du repère :** Mauvais**Pérennité :** Aucune**Repère calculé :** Non**PHEC :** Non
