Commune : **BEURAINVILLE**Rivière : **La Canche****Site localisé au 261 Rue du Marais de la Place.****Commentaires :** Le site est à ras du sol, à l'entrée d'une maison privée.**1** Repère(s) sur le site**GÉNÉRAL****Unité de gestion :** Bassins du Nord**Code :** 00\_Canche\_PHE\_2024\_N°54 **Date de mise à jour :** 01/08/2024**Auteur :** SYMCEA

00\_Canche\_PHE\_2024\_N°54

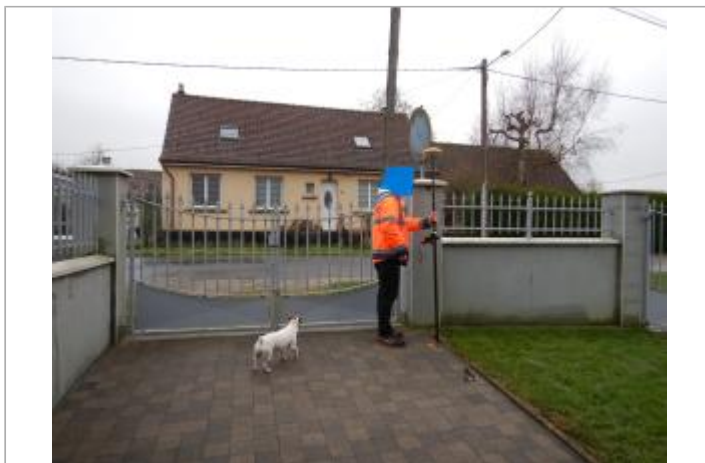
Le site est à même le sol.

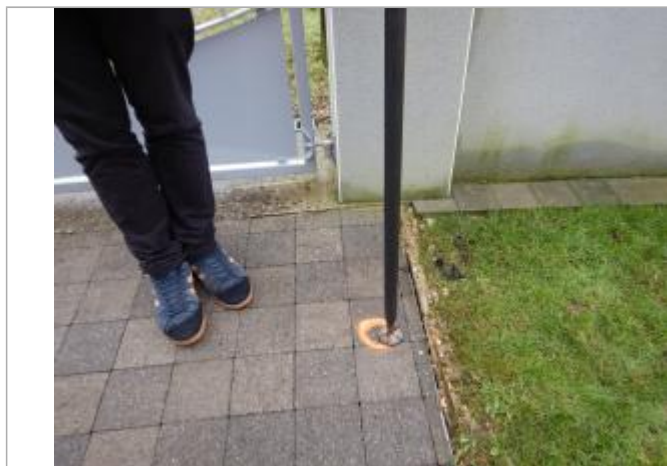
Nature de l'inondation : **Débordement de cours d'eau**Nature du repère : **Marque peinture ou encre****Commentaires :** Le repère est à ras du sol, à l'entrée d'une maison privée.**GÉNÉRAL****Code :**

Le repère est à même le sol.
