Commune : **BRIMEUX**Rivière : **La Canche****Le site est situé au 922 Promenade de la Canche****Commentaires :** Le site est le mûr de la clôture d'une menuiserie Bois-PVC-Aluminium**1** Repère(s) sur le site**GÉNÉRAL****Unité de gestion :** Bassins du Nord**Code :** 00_Canche_PHE_2024_N°57 **Date de mise à jour :** 02/08/2024**Auteur :** SYMCEA

GÉOLOCALISATION**Coordonnées WGS84 :** X: 1.84526886 / Y: 50.44696650**Coordonnées RGF93 (Lambert 93) :** X: 617864.27 / Y: 7039432.3**Coordonnées RGF93 (ETRS89) :** X: 1.8452689 / Y: 50.4469665**Code Hydro:** E54-003- **Rive de référence:** Gauche**2024**

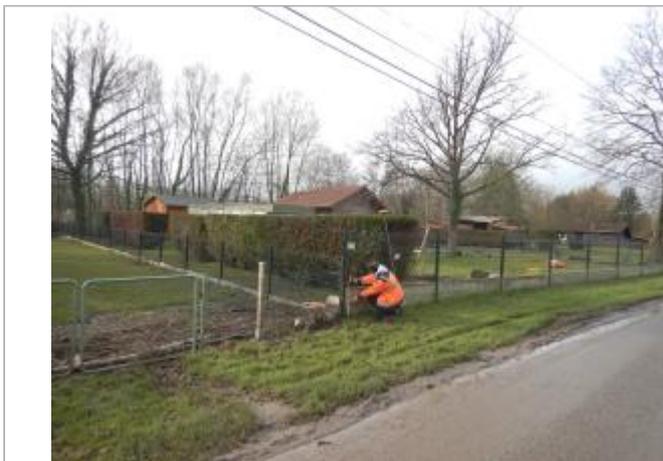
Le site est un pieds du mûr d'une clôture.

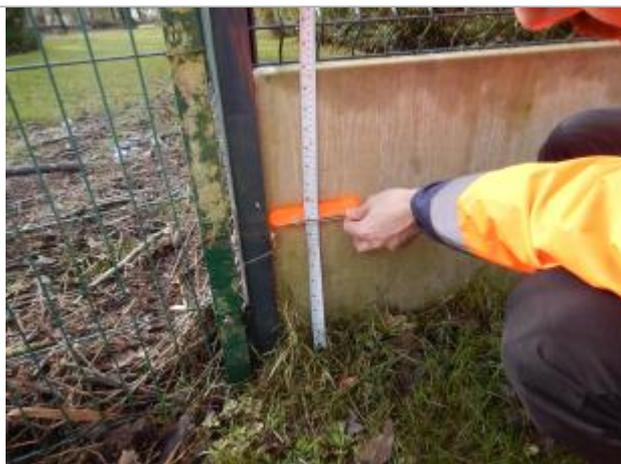
Nature de l'inondation : **Débordement de cours d'eau**Altitude calculée de l'eau : **9.26 m**Nature du repère : **Marque peinture ou encre****Commentaires :** Le repère est au pieds du mûr.**GÉNÉRAL****Code :** 00_Canche_PHE_2024_N°57
Auteur : SYMCEA**Date de mise à jour :** 02/08/2024**MARQUE****Maximum de l'inondation :** Non renseigné**Visibilité :** Oui**État du repère :** Moyen**Pérennité :** Moyenne

Le repère est au pieds du mur.

LE NIVELLEMENT A ÉTÉ EFFECTUÉ PAR LE SYMCÉA, QUI N'EST PAS UN EXPERT GÉOMÈTRE. PAR CONSÉQUENT, LA VALEUR INDICUÉE EST À TITRE INDICATIF. - 25/01/2024**Méthode :** GPS**Commentaires sur le nivellement :** L'altitude du repère est 9,26 m +/- 1 cm NGF. Ce niveau d'eau est identifié grâce à une laisse d'inondation, vu la fraîcheur de la trace laissée nous déduisons qu'elle date de janvier 2024.**Référence nivelée :** Autre type de référence**Description référence du repère :** Le repère est localisé au pied d'un mûr de clôture.**Système altimétrique :** NGF IGN 1969 (système normal)**Altitude de la référence (en m) :** 8.980 m**Différence entre le niveau d'eau et la référence (en m) :** 0.280 m**Altitude calculée de l'eau (en m) :** 9.26
