Commune : COURTONNE-LES-DEUX-EGLISES

Rivière : La Courtonne

Gouttière sur local jardin, 10 rue de La Forge.

Unité de gestion : Seine aval-Côtiers Normands**Code :** WEB_S_202408070628**Date de mise à jour :** 07/08/2024**Auteur :** SPC.SACN

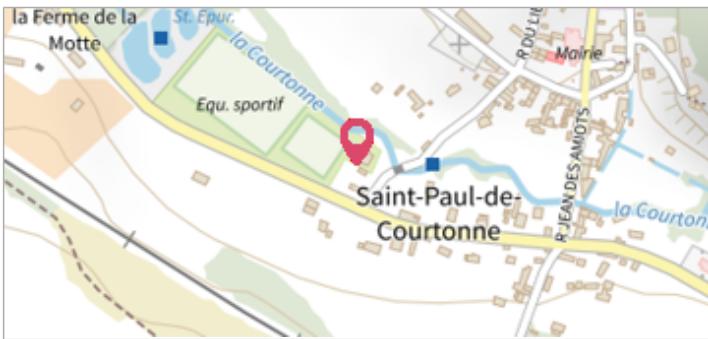
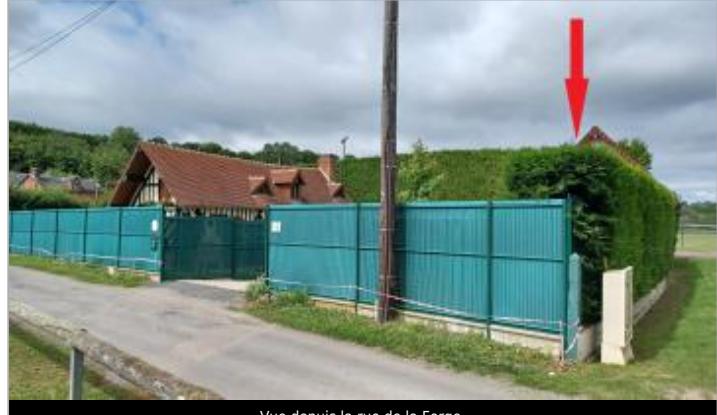
Commentaires : Le local est en face de la maison de l'autre côté de la cour. La gouttière est sur la gauche du local (en lui faisant face)

Vue depuis la rue de la Forge.

Commentaires : Laisse de crue à 45.5 cm/sol ou 41 cm/dalle béton sous la gouttière.
