Commune : **COURTONNE-LES-DEUX- EGLISES** | Rivière : **La Courtonne**

Pilier de l'appentis de la maison, 10 rue de la Forge.

Unité de gestion : Seine aval-Côtiers Normands
Code : WEB_S_202408074133 **Date de mise à jour :** 07/08/2024
Auteur : SPC.SACN

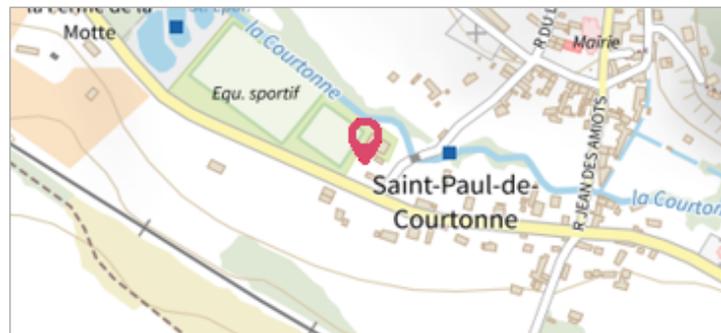
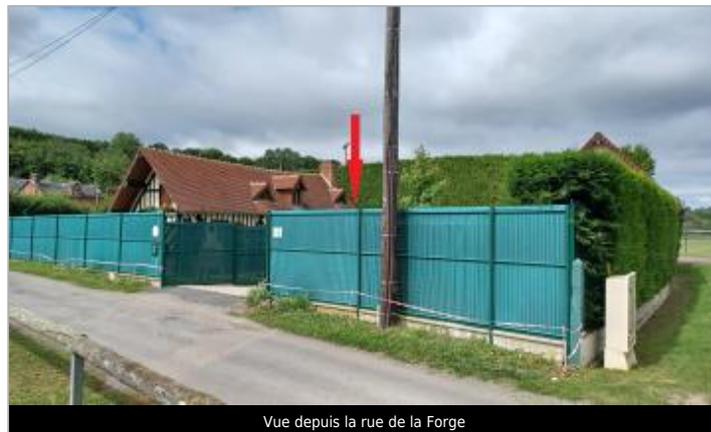
Vue depuis la rue de la Forge

Commentaires : L'appentis est sur la droite de la maison (en lui faisant face), le pilier est une poutre en bois sur l'extrême droite de la maison.
