Commune : **COURTONNE-LES-DEUX- EGLISES** | Rivière : **La Courtonne**

**Pilier de l'appentis de la maison, 10 rue de la Forge.**

**21 mai 2024**

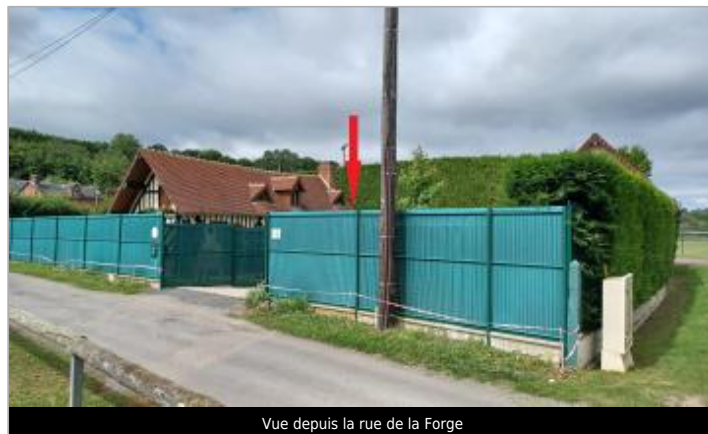
**Commentaires :** L'appentis est sur la droite de la maison (en lui faisant face), le pilier est une poutre en bois sur l'extrême droite de la maison.

Vue depuis la rue de la Forge
