Commune : COURTONNE-LES-DEUX-EGLISES

Rivière : La Courtonne

Pilier de l'appentis de la maison, 10 rue de la Forge.

SOURCE DE REPÉRAGE : VISITE DE TERRAIN SPC SACN - 11/03/2020

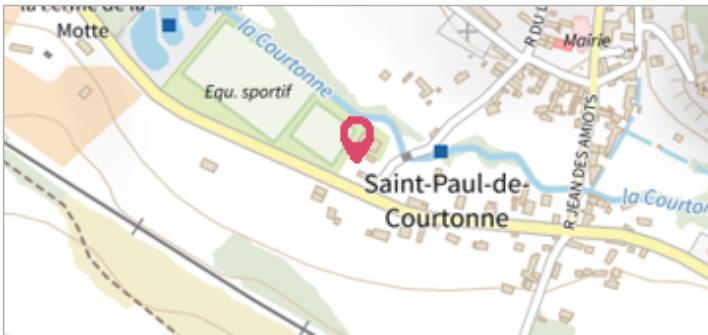
**21 Mai 2024**Nature de l'inondation : **Débordement de cours d'eau**Nature du repère : **Marque peinture ou encre****Commentaires :** Laisse de crue à 29 cm/dalle sous le pilier droit de l'appentis.

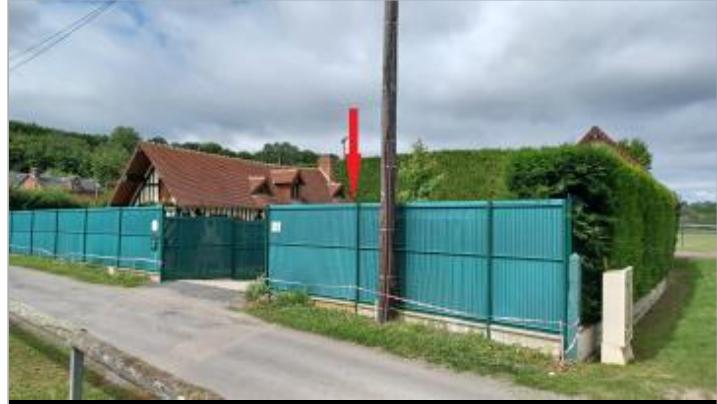
Vue depuis la rue de la Forge

Commentaires : L'appentis est sur la droite de la maison (en lui faisant face), le pilier est une poutre en bois sur l'extrême droite de la maison.

Maximum de l'inondation : Oui**Visibilité :** Non**État du repère :** Moyen**Pérennité :** Moyenne**Repère calculé :** Non**PHEC :** Non renseigné
