Commune : **MEZIDON VALLEE D'AUGE**Rivière : **La Vie****Pile du pont de la RD511.****Commentaires** : Pile amont, rive gauche du pont de la RD511.**1** Repère(s) sur le site**GÉNÉRAL****Unité de gestion** : Seine aval-Côtiers Normands**Code** : WEB_S_202408072602 **Date de mise à jour** : 07/08/2024**Auteur** : SPC.SACN

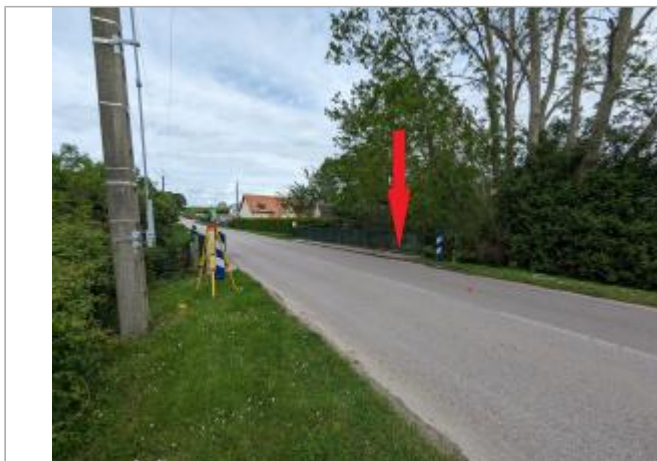
Vue depuis la RD511 en rive gauche.

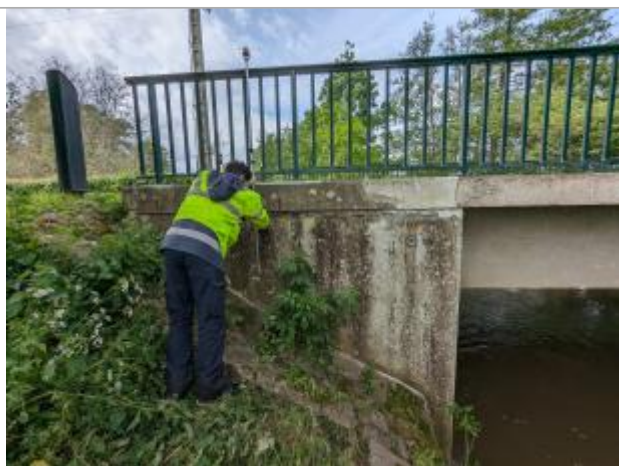
Nature de l'inondation : **Débordement de cours d'eau**Altitude calculée de l'eau : **33.93 m**Nature du repère : **Laisse d'inondation****Commentaires** : Laisse de crue sur la pile du pont, directement nivelé.**GÉNÉRAL****Code** : WEB_R_202408073044**Date de mise à jour** :**Auteur** : SPC.SACN

Laisse de crue nivelée directement
