Commune : **MEZIDON VALLEE D'AUGE**Rivière : **La Vie****Pile du pont de la RD511.****Commentaires** : Pile amont, rive gauche du pont de la RD511.**1** Repère(s) sur le site**GÉNÉRAL****Unité de gestion** : Seine aval-Côtiers Normands**Code** : WEB_S_202408072602 **Date de mise à jour** : 07/08/2024**Auteur** : SPC.SACN

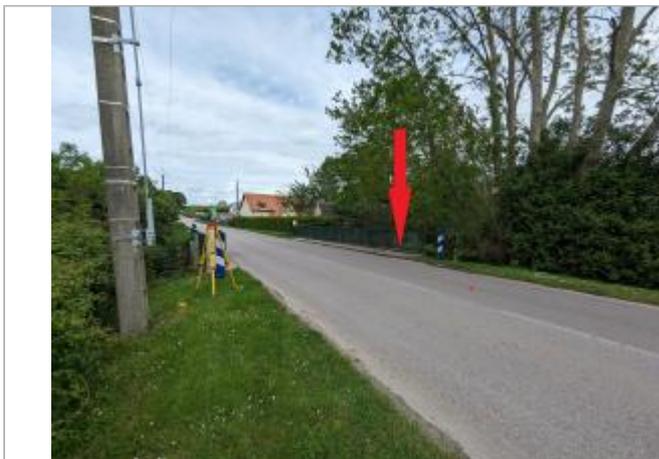
Vue depuis la RD511 en rive gauche.

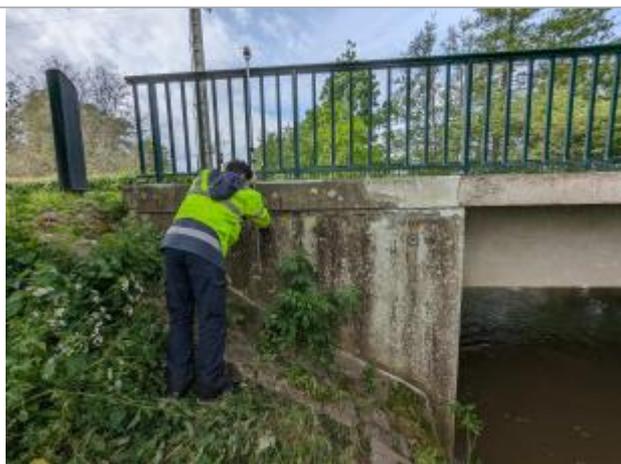
Nature de l'inondation : **Débordement de cours d'eau**Altitude calculée de l'eau : **33.93 m**Nature du repère : **Laisse d'inondation****Commentaires** : Laisse de crue sur la pile du pont, directement nivelé.**GÉNÉRAL****Code** : WEB_R_202408073044**Date de mise à jour** :**Auteur** : SPC.SACN

MARQUE**Maximum de l'inondation** : Oui**Visibilité** : Oui**État du repère** : Mauvais**Pérennité** : Aucune**Repère calculé** : Non**PHÉC** : Non renseigné**SOURCE DE REPÉRAGE** : VISITE DE TERRAIN SPC SACN - 11/03/2020**Type de repérage** : Campagne de terrain post-inondation**Organisme** : SPC Seine aval - Côtiers normands**NIVELLEMENT DU SPC/SACN. LE SPC N'EST PAS GÉOMÈTRE EXPERT, LES COTES SONT DONNÉES À TITRE INDICATIF. - 14/05/2024****Méthode** : Méthode combinée**Organisme** : SPC Seine aval - Côtiers normands**Commentaires sur le nivellement** : Précision instrument: +/- 1 cm.**Référence nivelée** : Marque d'inondation**Système altimétrique** : NGF IGN 1969 (système normal)**Altitude de la référence (en m)** : 33.930 m**Altitude calculée de l'eau (en m)** : 33.93 m

Laisse de crue nivelée directement
