Commune : **ORE** | **local technique dans la cours de la salle des fêtes**

Unité de gestion : Garonne-Tarn-Lot
Code : ORE_S3 **Date de mise à jour :** 05/11/2024
Auteur : SMGA_DUCHENE

24 Mai 2023 Nature de l'inondation : **Débordement de cours d'eau** Nature du repère : **Laisse d'inondation**

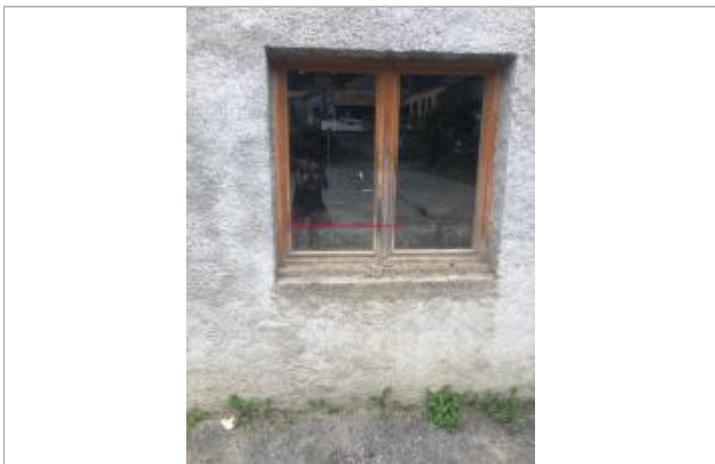
2023/05 - Fenêtre local technique

Commentaires : Cours d'eau : Sarté
 laisse de crue encore visible sur la fenêtre du local technique
 mesure prise sur site / pic de crue entre 21h et 22h / surcôte localement car eau "piégée" entre les murs
