## local technique dans la cours de la salle des fêtes

Repère(s) sur  
le site

2023/05 - Local technique

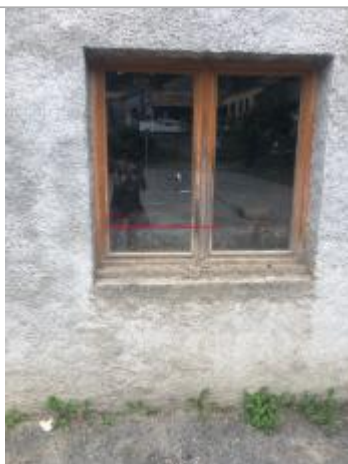
2023/05 - Fenêtre local technique

laisse de crue encore visible sur la fenêtre du local technique

mesure prise sur site / pic de crue entre 21h et 22h / surcôte localement car eau "piégée" entre les murs
