Commune : **BAGNERES-DE-LUCHON** | Rivière : **La Pique**

**33 cours de Quinconces \_ maison Carlos**

**GÉNÉRAL**

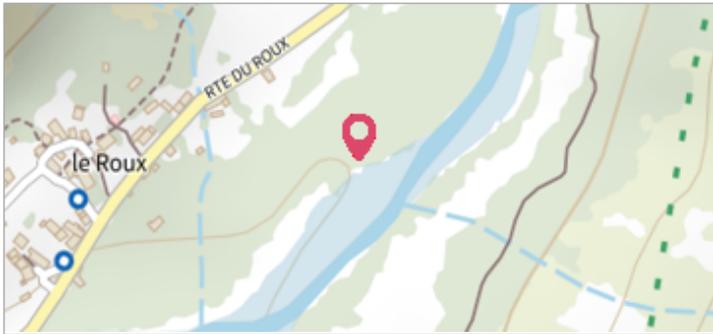
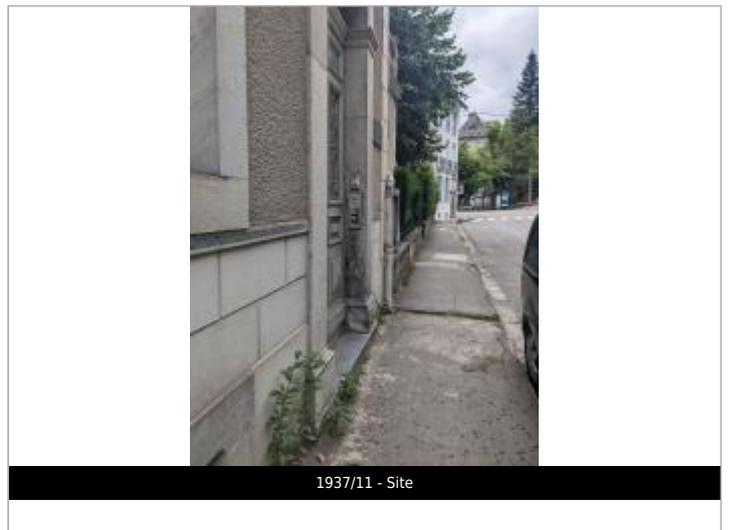
**Commentaires** : photo archive départementale / repère au niveau de l'escalier de la porte de la maisons Carlos hauteur mesurée à partir de la photo d'archive sur site depuis le sol actuel (possiblement des évolution de la hauteur du TN) / mesure de qualité moyenne

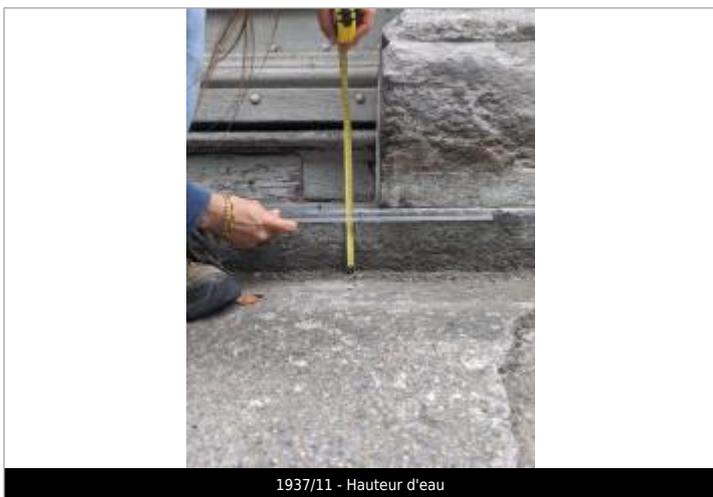
Code : LUCH\_R3 Date de mise à jour :  
 Auteur : SMGA\_DUCHENE 05/11/2024

**1<sup>er</sup> Novembre 1937**

Nature de l'inondation : **Débordement de cours d'eau** Nature du repère : **Iconographie ancienne**
