Commune : **BAGNERES-DE-LUCHON**

Rivière : **La Pique**

## 33 cours de Quinconces \_ maison Carlos

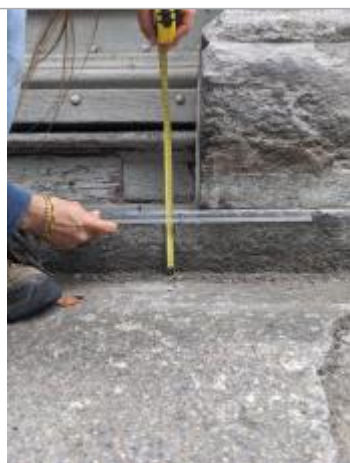
1937/11 - Hauteur d'eau

**Commentaires :** photo archive départementale / repère au niveau de l'escalier de la porte de la maisons Carlos

hauteur mesurée à partir de la photo d'archive sur site depuis le sol actuel (possiblement des évolution de la hauteur du TN) / mesure de qualité moyenne
