Commune : **LE BUGUE****Lavoir**Rivière : **La Vézère****1**Repère(s) sur
le site**GÉNÉRAL****Unité de gestion :** Gironde-Adour-Dordogne**Code :** 24GAD2023_S_66**Date de mise à jour :** 04/09/2024**Auteur :** SPC GAD

**14 Décembre 2023**Nature de l'inondation : **Débordement de cours d'eau**Altitude calculée de l'eau : **53.476 m**Nature du repère : **Laisse d'inondation****Commentaires :** Code PHE : 16 - Finesse de la marque : bonne qq cm - Confiance dans la laisse : certaine**GÉNÉRAL****Code :** 24GAD2023_R_66_1**Date de mise à jour :****Auteur :** SPC GAD

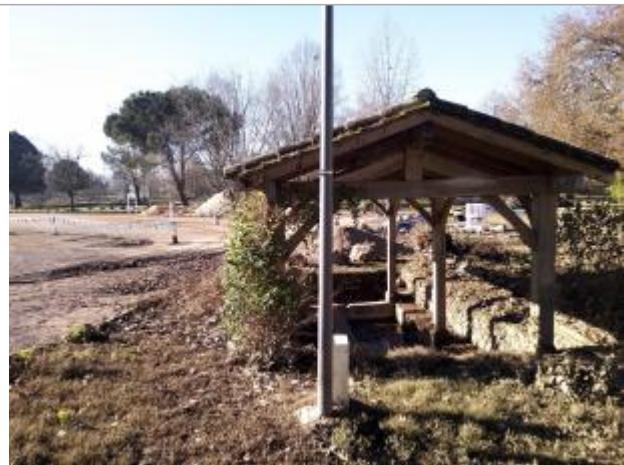
Vue du site - auteur : SPC GAD

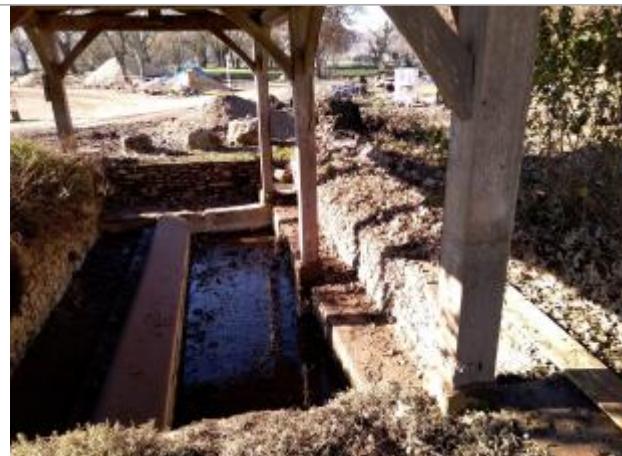
MARQUE**Maximum de l'inondation :** Oui**Visibilité :** Non**État du repère :** Disparu**Pérennité :** Aucune**Repère calculé :** Non renseigné**PHEC :** Non renseigné**SOURCE DE REPÉRAGE : RELEVÉS DE LAISSES DE LA CRUE DE DÉCEMBRE 2023 SUR LA VÉZÈRE AVAL - 18/12/2023****Type de repérage :** Campagne de terrain post-inondation**Organisme :** SPC Gironde - Adour - Dordogne**CAMPAGNE TERRAIN - 18/12/2023****Méthode :** GPS**Organisme :** SPC Gironde - Adour - Dordogne**Commentaires sur le niveling :** Précision niveling : Très bonne < 3 cm**Référence niveling :** Autre type de référence**Description référence du repère :** sol-dalle**Système altimétrique :** NGF IIGN 1969 (système normal)**Altitude de la référence (en m) :** 52.746 m**Différence entre le niveau d'eau et la référence (en m) :** 0.730 m**Altitude calculée de l'eau (en m) :** 53.476 m

Vue de laisse - auteur : SPC GAD
