Commune : **GOUDON**Rivière : **L' Arros****Rue du moulin #2****1** Repère(s) sur le site**GÉNÉRAL****Unité de gestion :** Gironde-Adour-Dordogne**Code :** 24GAD_65_S_85**Date de mise à jour :** 04/09/2024**Auteur :** SPC GAD

**12 juin 2018**Nature de l'inondation : **Débordement de cours d'eau**Nature du repère : **Témoignage oral****Commentaires :** Code repère : RCARR45 - Pont régulièrement submergé. En 2018, une hauteur d'eau d'environ 1.50 m s'est observé au droit du piquet. - Fiabilité : moyenne**GÉNÉRAL****Code :** 24GAD_65_R_85_1**Date de mise à jour :****Auteur :** SPC GAD

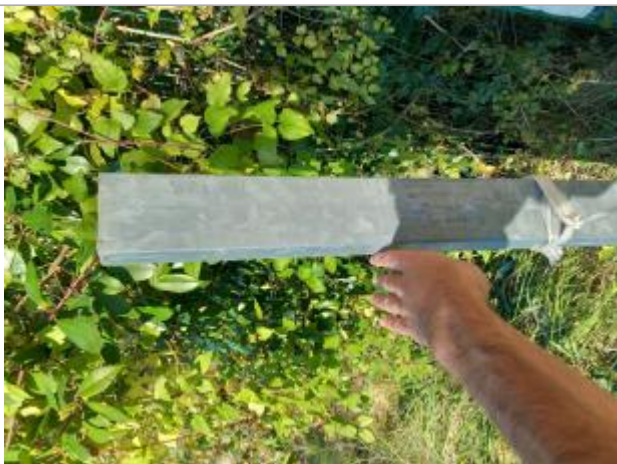
Vue du repère

MARQUE**Maximum de l'inondation :** Oui**Visibilité :** Non renseigné**État du repère :** Non renseigné**Pérennité :** Non renseigné**Repère calculé :** Non renseigné**PHEC :** Non renseigné**SOURCE DE REPÉRAGE :** PPRI DE L'ARROS (SECTEUR DE TOURNAY) -**Type de repérage :** Source bibliographique**Organisme(s) :** CACG
