Commune : ASTE

Pont d'Asté

Rivière : L' Adour

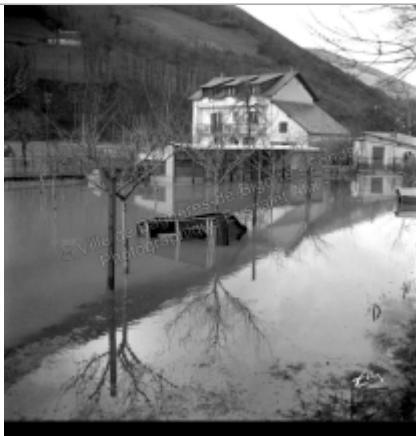
Vue du repère

**2 Février 1952****Nature de l'inondation :** Débordement de cours d'eau**Altitude calculée de l'eau :** **599.12 m****Nature du repère :** Photographie**Commentaires :** Photo Eyssalet Alix, Ville de Bagnères-de-Bigorre - Au droit des stations hydrométriques de la vallée, on mesure les hauteurs d'eau suivantes : - 2,11 m au Pont d'Asté. La route de Campan est endommagée du moulin du pont d'Asté aux grottes de Médous.**GÉNÉRAL****Code :** 24GAD_65_R_111_1**Date de mise à jour :****Auteur :** SPC GAD

MARQUE**Maximum de l'inondation :** Oui**Visibilité :** Non renseigné**État du repère :** Non renseigné**Pérennité :** Non renseigné**Repère calculé :** Non renseigné**PHEC :** Non renseigné**SOURCE DE REPÉRAGE : PPRI DE L'ADOUR AMONT (SECTEUR DE BAGNÈRES DE BIGORRE) -****Type de repérage :** Source bibliographique**Organisme :** AGERIN**NIVELLEMENT INITIAL****Méthode :** Inconnue**Organisme :** Inconnu**Référence nivélée :** Marque d'inondation**Système altimétrique :** NGF IIGN 1969 (système normal)**Altitude de la référence (en m) :** 599.120 m**Altitude calculée de l'eau (en m) :** 599.12 m
