Commune : **SALIES-DU-SALAT**

39 boulevard Jean Jaurès

Commentaires : Inondation du centre ville de Salies-du-Salat par le ruisseau du Goutas en partie enterré.

Unité de gestion : Garonne-Tarn-Lot
 Code : WEB_S_202409091412 Date de mise à jour : 24/10/2024
 Auteur : SYCOSERP

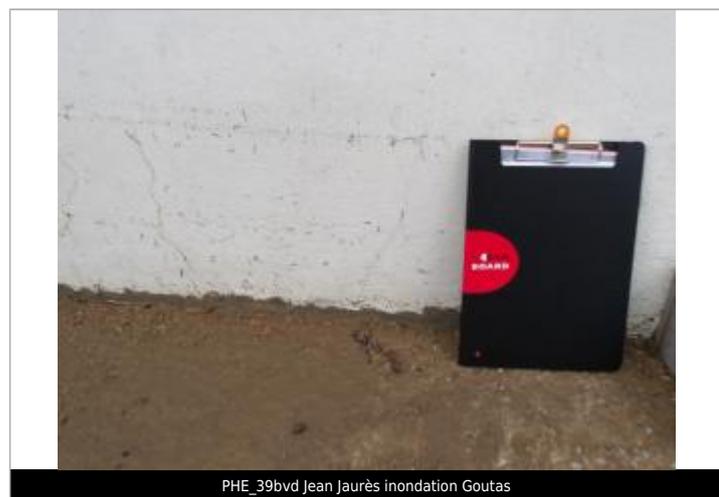
Commentaires : Débordement du Goutas dans le centre ville de Salies-du-Salat. Le débordement a eu lieu dans sa partie aérienne en amont du casino.

Maximum de l'inondation : Oui
 Visibilité : Oui État du repère : Disparu

Méthode : Autre
 Organisme : Syndicat Rivières Salat-Volp
 Référence nivelée : Autre type de référence
 Description référence du repère : sol au pied du mur, seuil de la marche
 Différence entre le niveau d'eau et la référence (en m) : 0.325 m
