Commune : **SALIES-DU-SALAT**

Commentaires : débordements du Goutas en amont du Casino**1**

GÉNÉRAL**Unité de gestion :** Garonne-Tarn-Lot**Code :** WEB_S_202409095251 **Date de mise à jour :** 23/10/2024**Auteur :** SYCOSERP

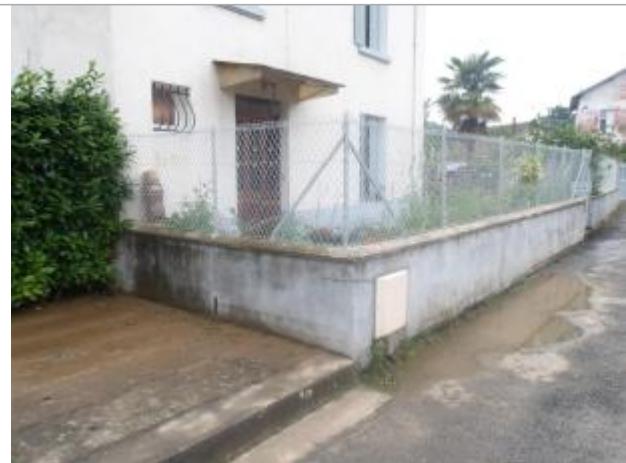
PHE plan large 1 rue des écoles

**13 Juin 2023**Nature de l'inondation : **Débordement de cours d'eau**Altitude calculée de l'eau : **non déterminé**Nature du repère : **Mesure du niveau d'eau****Commentaires :** Débordements dans Salies du Salat par le Goutas en amont du casino**GÉNÉRAL****Code :** WEB_R_202409095738**Date de mise à jour :****Auteur :** SYCOSERP

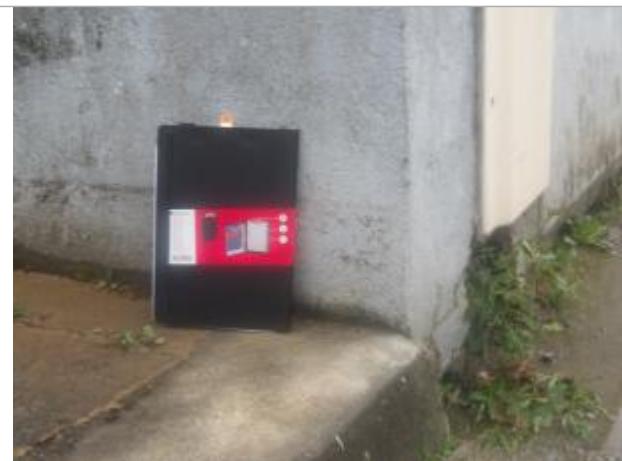
Zoom sur le PHE du 1 rue des écoles

SOURCE DE REPÉRAGE : RELEVÉS POST CRUE GOUTAS - 14/06/2023**Type de repérage :** Campagne de terrain post-inondation
Organisme : Syndicat Rivières Salat-Volp**MESURE DE PHE - 03/09/2024****Méthode :** Autre**Organisme :** Syndicat Rivières Salat-Volp**Référence nivélée :** Autre type de référence**Description référence du repère :** sol de la rue**Différence entre le niveau d'eau et la référence (en m) :** 0.310 m
