Commune : **SALIES-DU-SALAT****Crédit Agricole boulevard des Thermes Salies du Salat****Commentaires** : Débordements dans Salies-du-Salat par le Goutas en amont du casino**1**

**GÉNÉRAL****Unité de gestion** : Garonne-Tarn-Lot**Code** : WEB\_S\_202409090321**Date de mise à jour** : 23/10/2024**Auteur** : SYCOSERP

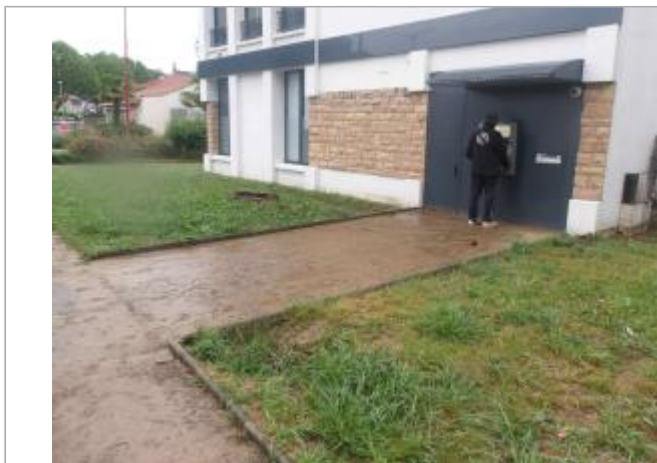
Crédit Agricole boulevard des thermes Salies

**13 Juin 2023**Nature de l'inondation : **Débordement de cours d'eau**Altitude calculée de l'eau : **non déterminé**Nature du repère : **Mesure du niveau d'eau****Commentaires** : PHE débordement du Goutas en amont du Casino**GÉNÉRAL****Code** : WEB\_R\_202409091005**Date de mise à jour** :**Auteur** : SYCOSERP

**MARQUE****Maximum de l'inondation** : Oui**Visibilité** : Oui**Pérennité** : Aucune**PHEC** : Oui**État du repère** : Disparu**Repère calculé** : Non**SOURCE DE REPÉRAGE : RELEVÉS POST CRUE GOUTAS - 14/06/2023****Type de repérage** : Campagne de terrain post-inondation**Organisme** : Syndicat Rivières Salat-Volp**PHE DÉBORDEMENT GOUTAS 13/06/2023 - 03/06/2024****Méthode** : Autre**Organisme** : Syndicat Rivières Salat-Volp**Référence nivelée** : Autre type de référence**Description référence du repère** : Sol de la rue**Différence entre le niveau d'eau et la référence (en m)** : 0.100 m

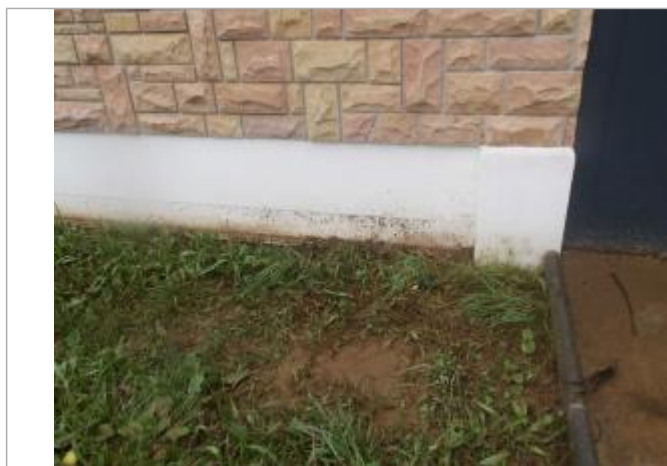
Zoom sur PHEC Crédit Agricole
