Commune : SALIES-DU-SALAT

Crédit Agricole boulevard des Thermes Salies du Salat

Commentaires : Débordements dans Salies-du-Salat par le Goutas en amont du casino

Code : WEB_S_202409090321 Date de mise à jour : 23/10/2024

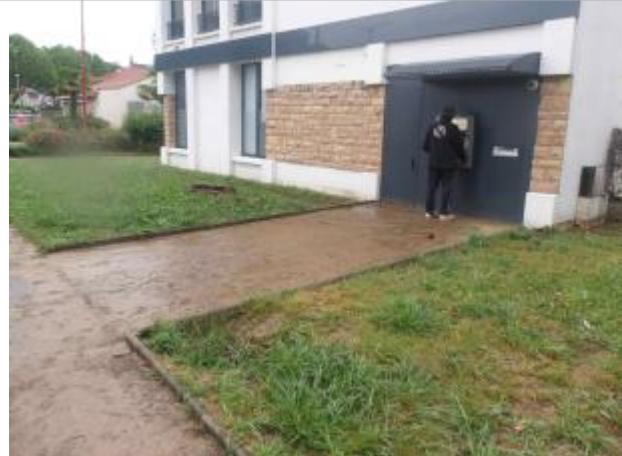
Crédit Agricole boulevard des thermes Salies

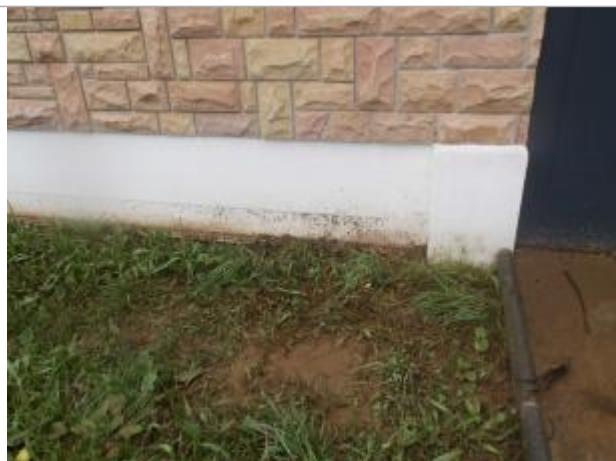
Commentaires : PHE débordement du Goutas en amont du Casino

Zoom sur PHEC Crédit Agricole

Nature du repère : Mesure du niveau d'eau

État du repère : Disparu

Description référence du repère : Sol de la rue

Différence entre le niveau d'eau et la référence (en m) : 0.100 m
