Commune : **FRENCQ**Rivière : **L' Huitrepin****Le site est situé au 10 rue de l'Huitrepin****Commentaires** : Le site est un poteau électrique.**1** Repère(s) sur le site**GÉNÉRAL****Unité de gestion** : Bassins du Nord**Code** : 00_Huitrepin_PHE_2023_N°64**Date de mise à jour** : 23/09/2024**Auteur** : SYMCEA**Auteur** : SYMCEA

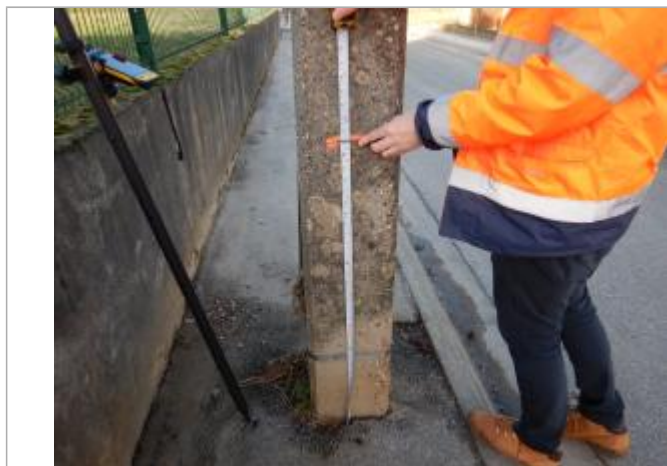
Nature de l'inondation : **Ruissellement**Altitude calculée de l'eau : **37.74 m**Nature du repère : **Marque peinture ou encre****Commentaires** : Le repère est localisé sur un poteau électrique.**GÉNÉRAL****Code** : 00_Huitrepin_PHE_2023_N°64**Date de mise à jour** : 23/09/2024**Auteur** : SYMCEA**MARQUE****Maximum de l'inondation** : Non renseigné**Visibilité** : Oui**État du repère** : Moyen**Pérennité** : Moyenne**Repère calculé** : Oui**PHEC** : Non renseigné

Le repère se trouve sur un poteau électrique

LE NIVELLEMENT A ÉTÉ RÉALISÉ PAR LE SYMCÉA. LE SYMCÉA N'EST PAS EXPERT GÉOMÈTRE. LA VALEUR RENSEIGNÉE EST DONC À TITRE INDICATIVE. - 26/01/2024**Méthode** : GPS**Commentaires sur le nivellement** : Le niveau atteint par l'eau a été déterminé sur la base d'un témoignage oral. Il y a eu 3 autres épisodes d'inondations (Le 10 novembre 2023, ainsi que les 02 et 04 janvier 2024) dont nous n'avons pas identifié les niveaux d'eau atteints. Le ruissellement est la principale cause d'inondation.**Référence nivelée** : Autre type de référence**Description référence du repère** : La référence de nivellement est à ras du sol dans la rue**Système altimétrique** : NGF IGN 1969 (système normal)**Altitude de la référence (en m)** : 36.790 m**Différence entre le niveau d'eau et la référence (en m)** : 0.950 m**Altitude calculée de l'eau (en m)** : 37.74
