Commune : **FRENCQ**Rivière : **L' Huitrepin****Le site est situé au 10 rue de l'Huitrepin****Commentaires** : Le site est un poteau électrique.**1** Repère(s) sur le site**GÉNÉRAL****Unité de gestion** : Artois-Picardie**Code** :

00_Huitrepin_PHE_2023_N°64

Date de mise à jour : 23/09/2024**Auteur** : SYMCEA

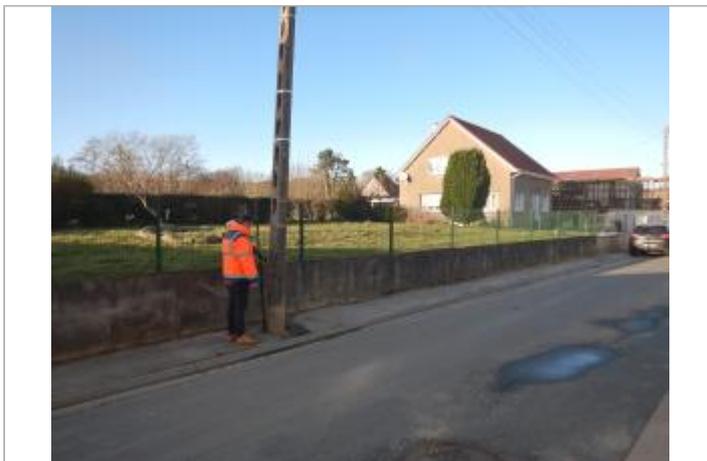
Le site est un poteau électrique

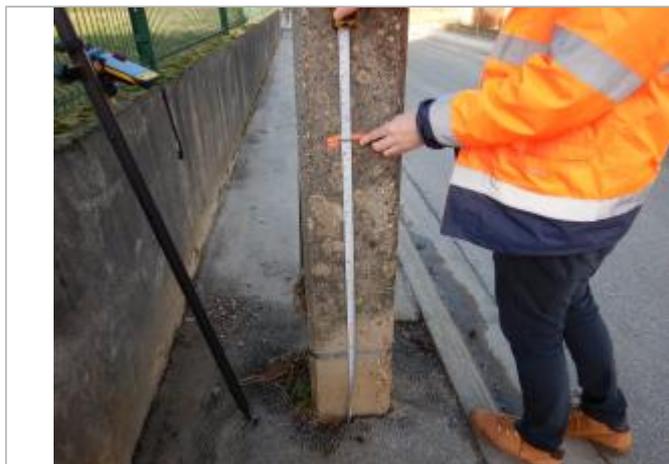
Nature de l'inondation : **Ruissellement**Altitude calculée de l'eau : **37.74 m**Nature du repère : **Marque peinture ou encre****Commentaires** : Le repère est localisé sur un poteau électrique.**GÉNÉRAL****Code** :

Le repère se trouve sur un poteau électrique

LE NIVELLEMENT A ÉTÉ RÉALISÉ PAR LE SYMCÉA. LE SYMCÉA N'EST PAS EXPERT GÉOMÈTRE. LA VALEUR RENSEIGNÉE EST DONC À TITRE INDICATIVE. - 26/01/2024**Méthode** : GPS**Commentaires sur le nivellement** : Le niveau atteint par l'eau a été déterminé sur la base d'un témoignage oral. Il y a eu 3 autres épisodes d'inondations (Le 10 novembre 2023, ainsi que les 02 et 04 janvier 2024) dont nous n'avons pas identifié les niveaux d'eau atteints.

Référence nivelée : Autre type de référence**Description référence du repère** : La référence de nivellement est à ras du sol dans la rue**Système altimétrique** : NGF IGN 1969 (système normal)**Altitude de la référence (en m)** : 36.790 m**Différence entre le niveau d'eau et la référence (en m)** : 0.950 m**Altitude calculée de l'eau (en m)** : 37.74
