Commune : **FRENCQ**Rivière : **L' Huitrepin****Le site est situé au 10 rue de l'Huitrepin****Commentaires** : Le site est un poteau électrique.**1**

00\_Huitrepin\_PHE\_2023\_N°64

**Date de mise à jour** : 23/09/2024**Auteur** : SYMCEA

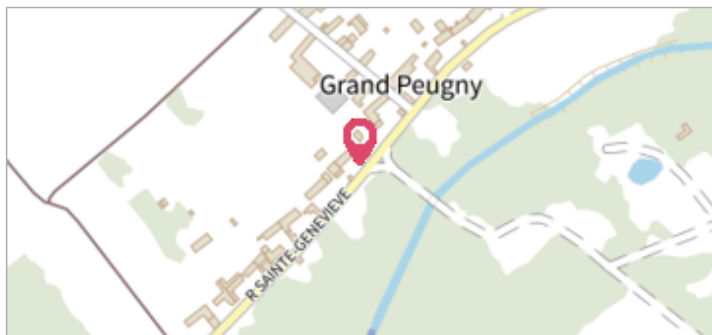
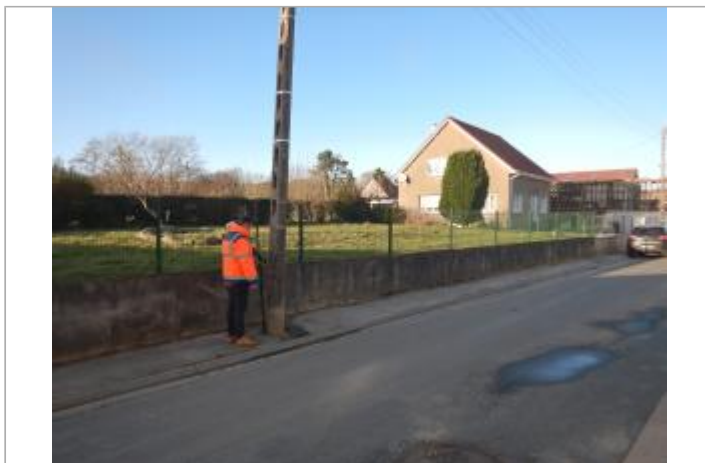
Le site est un poteau électrique

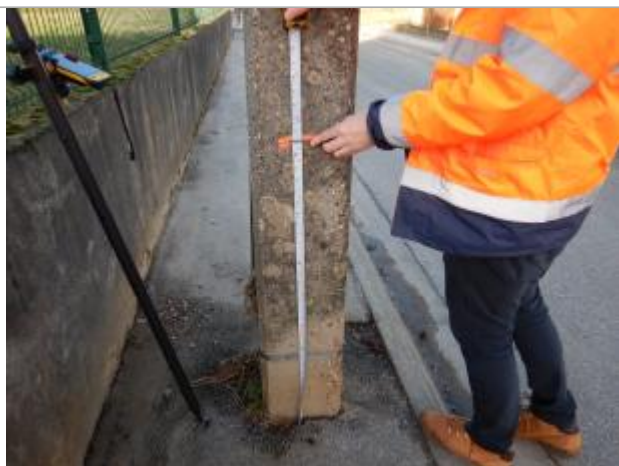
**6 novembre 2023**Nature de l'inondation : **Ruissellement**Altitude calculée de l'eau : **37.74 m**Nature du repère : **Marque peinture ou encre****Commentaires** : Le repère est localisé sur un poteau électrique.**GÉNÉRAL****Code** :

**Auteur** : SYMCEA**MARQUE****Maximum de l'inondation** : Non renseigné**Visibilité** : Oui**État du repère** : Moyen**Pérennité** : Moyenne**Repère calculé** : Oui**PHEC** : Non renseigné

Le repère se trouve sur un poteau électrique

**LE NIVELLEMENT A ÉTÉ RÉALISÉ PAR LE SYMCÉA. LE SYMCÉA N'EST PAS EXPERT GÉOMÈTRE. LA VALEUR RENSEIGNÉE EST DONC À TITRE INDICATIVE. - 26/01/2024****Méthode** : GPS**Commentaires sur le nivellement** : Le niveau atteint par l'eau a été déterminé sur la base d'un témoignage oral. Il y a eu 3 autres épisodes d'inondations (Le 10 novembre 2023, ainsi que les 02 et 04 janvier 2024) dont nous n'avons pas identifié les niveaux d'eau atteints.

**Référence nivelée** : Autre type de référence**Description référence du repère** : La référence de nivellement est à ras du sol dans la rue**Système altimétrique** : NGF IGN 1969 (système normal)**Altitude de la référence (en m)** : 36.790 m**Différence entre le niveau d'eau et la référence (en m)** : 0.950 m**Altitude calculée de l'eau (en m)** : 37.74 m
