Commune : **ATTIN** | Rivière : **La Canche**

**Le site se situe au Rue du marais**

**Unité de gestion :** Bassins du Nord  
**Code :** 00\_Canche\_PHE\_2024\_N°66 **Date de mise à jour :** 23/09/2024  
**Auteur :** SYMCEA

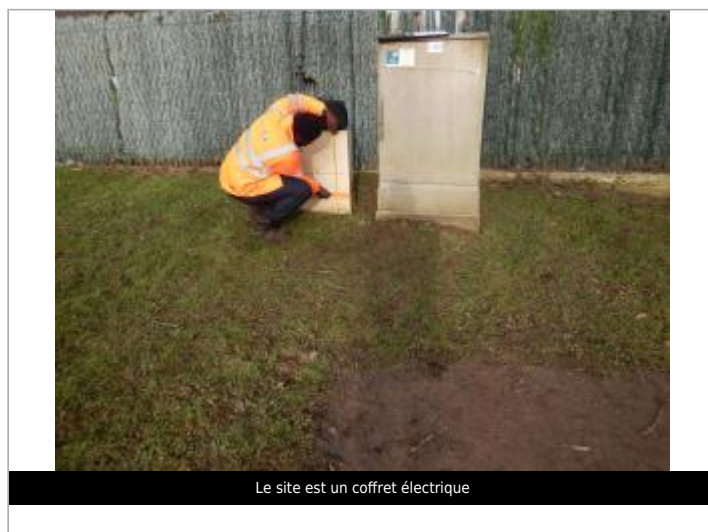
**Commentaires :** Le site est un coffret électrique

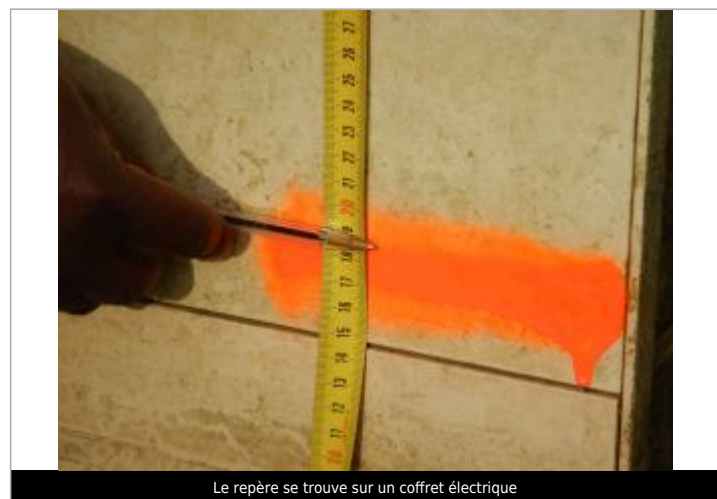
**Commentaires :** Le repère se situe sur un coffret électrique

**Maximum de l'inondation :** Non renseigné  
**Visibilité :** Oui **État du repère :** Moyen  
**Pérennité :** Moyenne **Repère calculé :** Oui  
**PHEC :** Non renseigné

**Méthode :** GPS  
**Commentaires sur le nivellement :** Le niveau atteint par l'eau a été déterminé grâce à la laisse d'inondation. Vu la fraîcheur de la trace laissée par l'inondation, nous déduisons que l'évènement venait de se produire, c'est-à-dire en janvier 2024.  
**Référence nivelée :** Autre type de référence  
**Description référence du repère :** La référence de nivellement est à ras du sol  
**Système altimétrique :** NGF IGN 1969 (système normal)  
**Altitude de la référence (en m) :** 5.830 m  
**Différence entre le niveau d'eau et la référence (en m) :** 0.190 m  
**Altitude calculée de l'eau (en m) :** 6.02
