Commune : **ATTIN**Rivière : **La Canche****Le site se situe au Rue du marais****Commentaires :** Le site est un coffret électrique**1** Repère(s) sur le site**GÉNÉRAL****Unité de gestion :** Bassins du Nord**Code :** 00\_Canche\_PHE\_2024\_N°66 **Date de mise à jour :** 23/09/2024**Auteur :** SYMCEA

00\_Canche\_PHE\_2024\_N°66

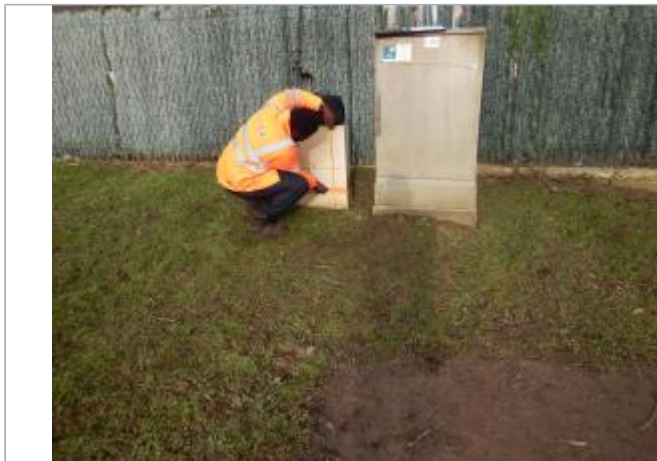
Le site est un coffret électrique

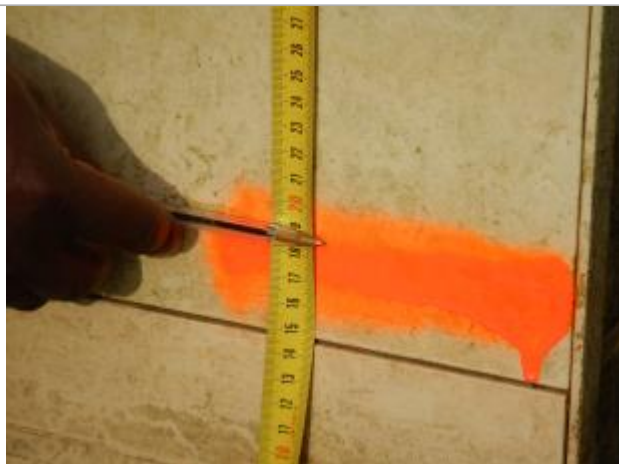
**Janvier 2024**Nature de l'inondation : **Débordement de cours d'eau**Altitude calculée de l'eau : **6.02 m**Nature du repère : **Marque peinture ou encre****Commentaires :** Le repère se situe sur un coffret électrique**GÉNÉRAL****Code :**

Le repère se trouve sur un coffret électrique

**LE NIVELLEMENT A ÉTÉ EFFECTUÉ PAR LE SYMCÉA, QUI N'EST PAS UN EXPERT GÉOMÈTRE. PAR CONSÉQUENT, LA VALEUR INDIQUÉE EST À TITRE INDICATIF. - 29/01/2024****Méthode :** GPS**Commentaires sur le nivellement :** Le niveau atteint par l'eau a été déterminé grâce à la laisse d'inondation. Vu la fraîcheur de la trace laissée par l'inondation, nous déduisons que l'évènement venait de se produire, c'est-à-dire en janvier 2024.**Référence nivelée :** Autre type de référence**Description référence du repère :** La référence de nivellement est à ras du sol**Système altimétrique :** NGF IGN 1969 (système normal)**Altitude de la référence (en m) :** 5.830 m**Différence entre le niveau d'eau et la référence (en m) :** 0.190 m**Altitude calculée de l'eau (en m) :** 6.02 m
