Commune : **LES ABYMES** | Rivière : **Ravine Bacadore**

**En face parking General Bricolage aux Abymes**

**26 septembre 2024**  
 Nature de l'inondation : **Mixte** | Nature du repère : **Laisse d'inondation**

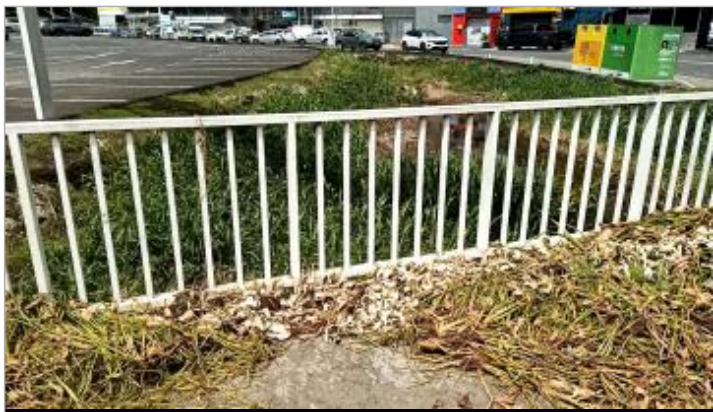
Maximum de l'inondation : Non renseigné  
 Visibilité : Oui État du repère : Disparu  
 Pérennité : Aucune

Branchages pris dans la barrière du pont
