Commune : **VIEUX-FORT**

Rue de la rigolette à proximité ravine Bogard

Code : WEB_S_202410013509

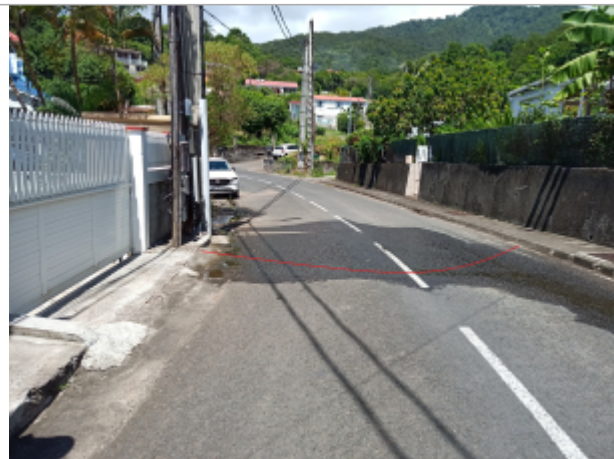
Vue de la rue dans le sens Trois-Rivières Basse-terre

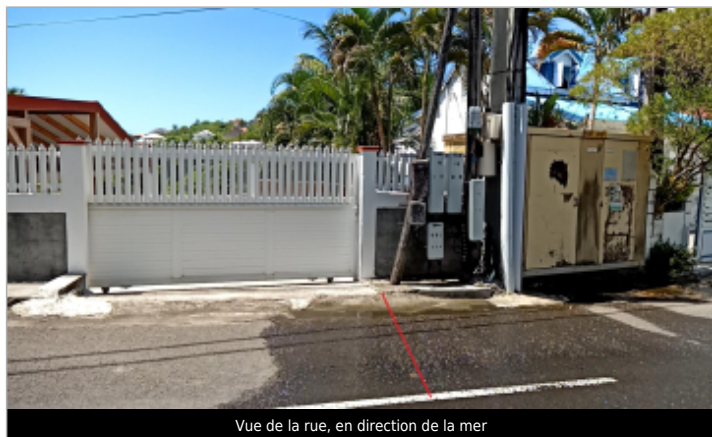
Commentaires : Limite est de l'emprise inondée sur la route Rigolette par ravine Bogard. La limite est estimée par les traces de limon au sol, hauteur estimée au droit du débordement de la ravine et topographie des lieux, et témoignage oral (limite à laquelle les voitures pouvaient accéder et faire demi-tour pendant l'épisode).

Vue de la rue, en direction de la mer
