Commune : **GOURBEYRE** | Rivière : **Ravine Salée**

Parking station service rivière sens

Unité de gestion : Guadeloupe
 Code : WEB_S_202410015511 Date de mise à jour : 17/03/2026
 Auteur : DEAL971

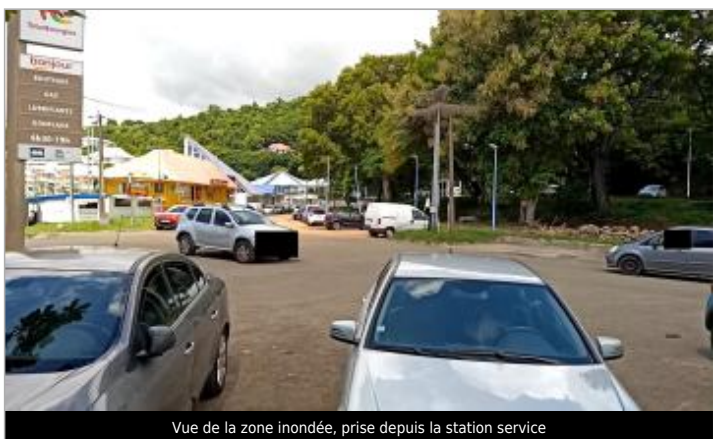
Maximum de l'inondation : Oui
 Visibilité : Oui État du repère : Disparu
 Pérennité : Aucune

Vue de la zone inondée, prise depuis la station service
