Commune : **GOURBEYRE** | Rivière : **Ravine Salée**

## Parking station service rivière sens

Unité de gestion : Guadeloupe  
 Code : WEB\_S\_202410015511 Date de mise à jour : 17/03/2026  
 Auteur : DEAL971

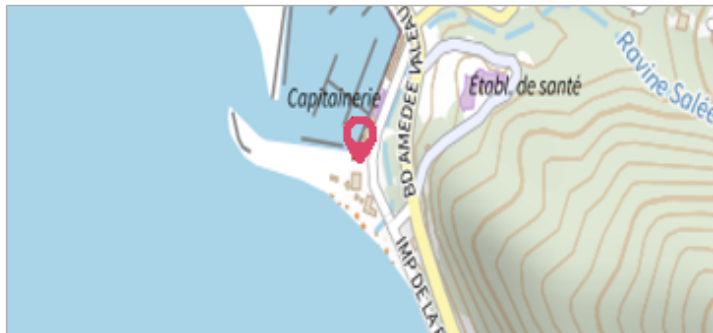
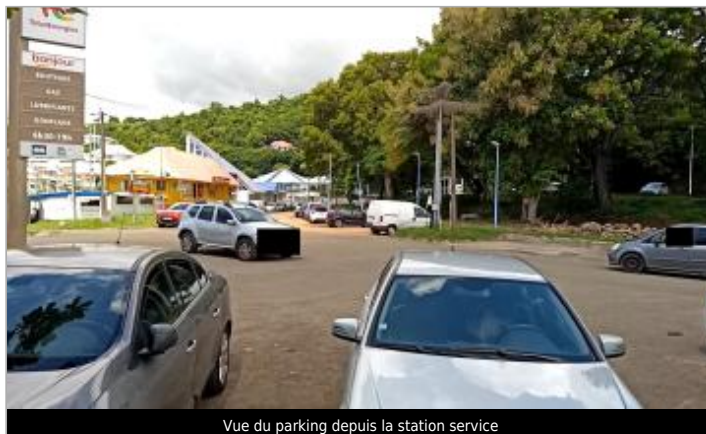
Vue du parking depuis la station service

Commentaires : Vidéo et témoignage : eau arrivée au pied de la station service.  
 Le repère indique la limite de l'emprise inondée depuis le point de débordement rive gauche.

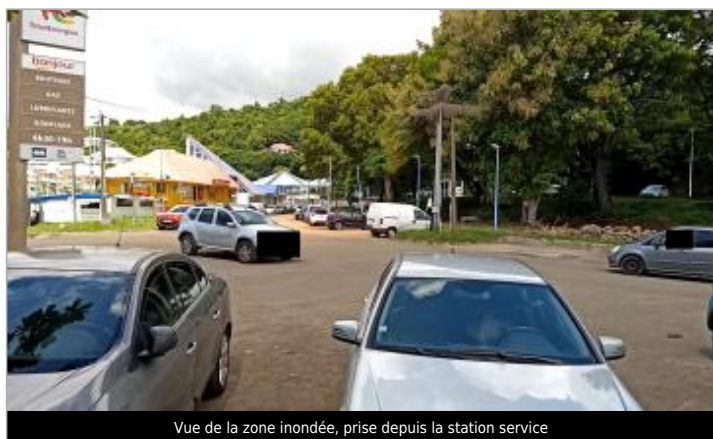
Maximum de l'inondation : Oui  
 Visibilité : Oui État du repère : Disparu  
 Pérennité : Aucune

Vue de la zone inondée, prise depuis la station service
