Commune : **GOURBEYRE** | Rivière : **Ravine Salée**

**Parking station service rivière sens**

**GÉNÉRAL**

Unité de gestion : Guadeloupe  
 Code : WEB\_S\_202410015511      Date de mise à jour : 03/10/2024  
 Auteur : Léa Garandea

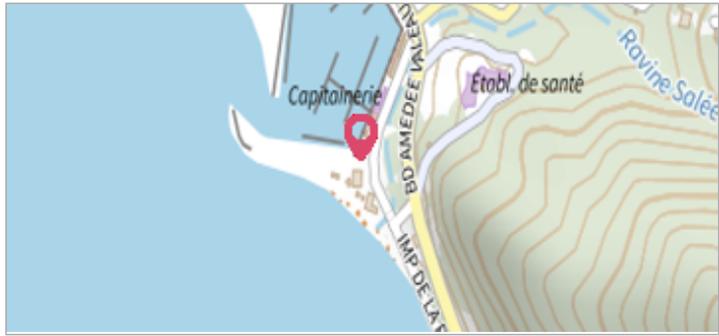
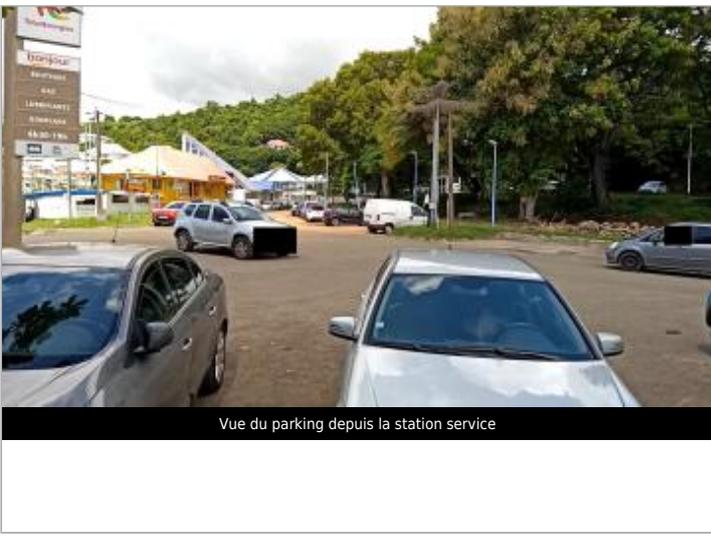
**Commentaires** : Vidéo et témoignage : eau arrivée au pied de la station service.  
 Le repère indique la limite de l'emprise inondée depuis le point de débordement rive gauche.

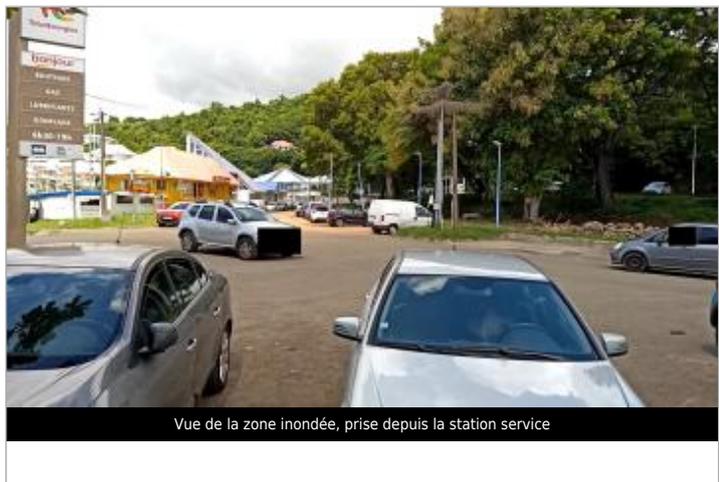
Maximum de l'inondation : Oui  
 Visibilité : Oui      État du repère : Disparu  
 Pérennité : Aucune
