Commune : **GOURBEYRE** | Rivière : **Ravine Salée**

Parking station service rivière sens

Unité de gestion : Guadeloupe
 Code : WEB_S_202410015511 Date de mise à jour : 17/03/2026
 Auteur : DEAL971

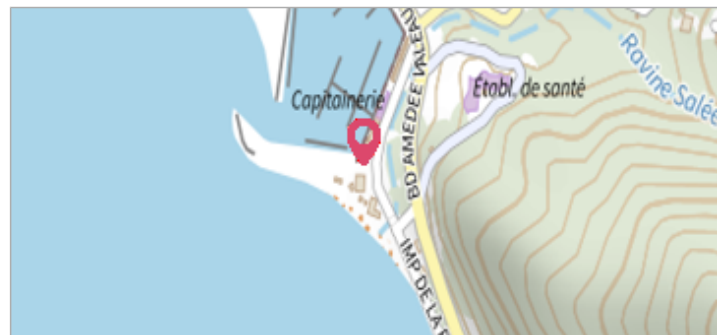
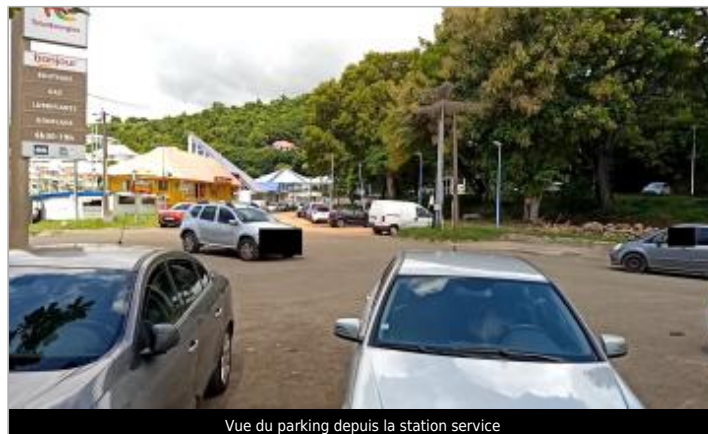
Vue du parking depuis la station service

Commentaires : Vidéo et témoignage : eau arrivée au pied de la station service.
 Le repère indique la limite de l'emprise inondée depuis le point de débordement rive gauche.

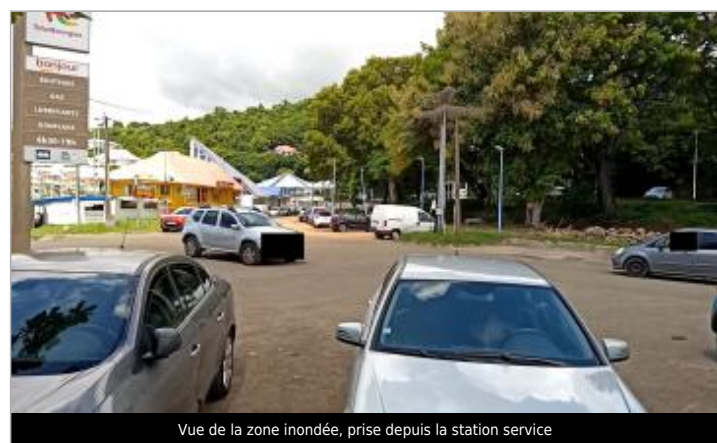
Maximum de l'inondation : Oui
 Visibilité : Oui État du repère : Disparu
 Pérennité : Aucune

Vue de la zone inondée, prise depuis la station service
