Commune : TERRE-DE-HAUT

## Rue de la Saline

Code : WEB\_S\_202410032710

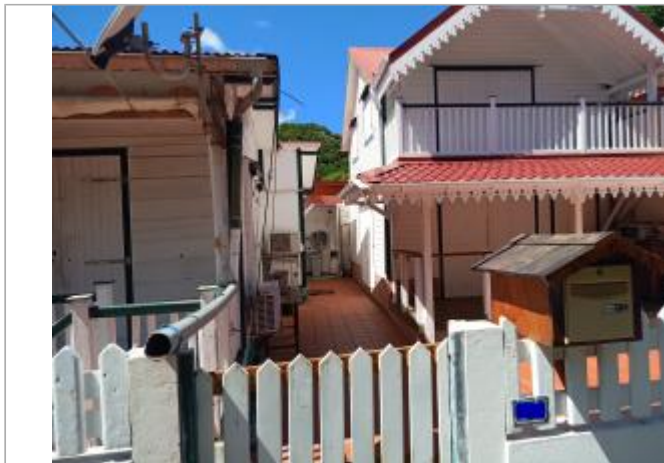
Couloir séparant les deux bâtiments

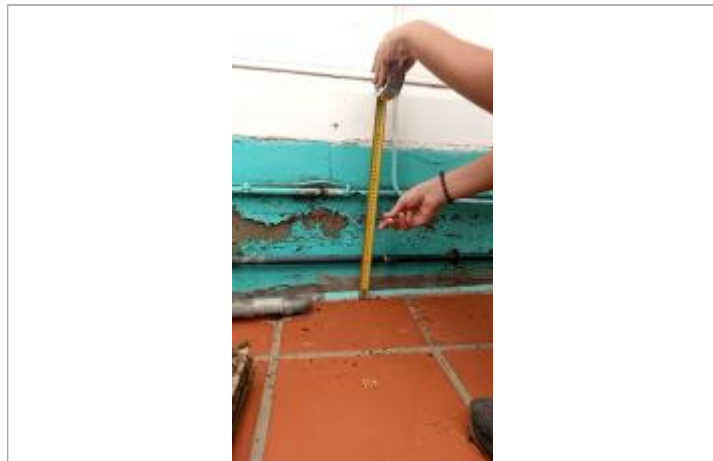
Nature du repère : Laisse d'inondation

Différence entre le niveau d'eau et la référence (en m) : 0.230 m

Dépôts de matières solides sur le mur
