Commune : **TERRE-DE-HAUT**

## Rue de la Saline

Repère(s) sur  
le site

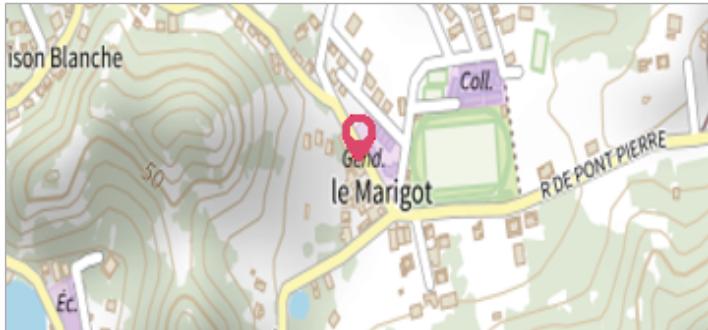
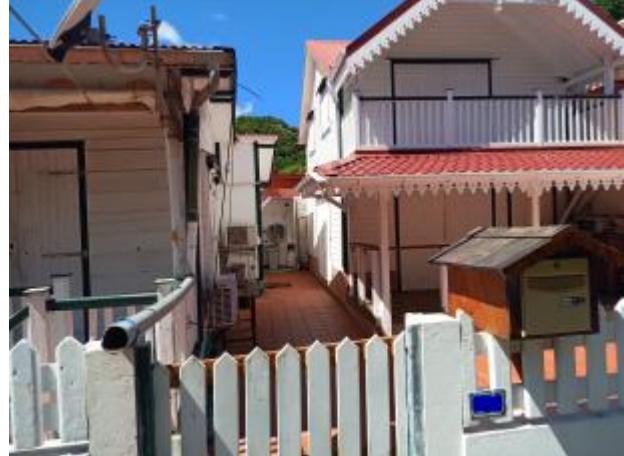
Couloir séparant les deux bâtiments

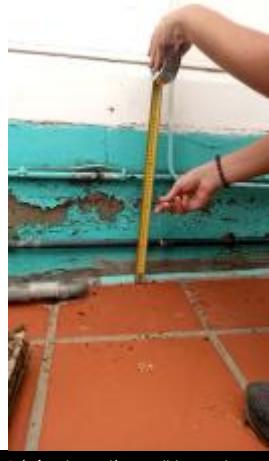
Nature du repère : **Laisse d'inondation**

Dépôts de matières solides sur le mur

**Différence entre le niveau d'eau et la référence (en m) :** 0.230 m
