Commune : **TERRE-DE-HAUT****Rue de la Saline****1** Repère(s) sur le site**GÉNÉRAL**

Code : WEB\_S\_202410032710

**26 septembre 2024**Nature de l'inondation : **Ruissellement**Altitude calculée de l'eau : **non déterminé**Nature du repère : **Laisse d'inondation****GÉNÉRAL**

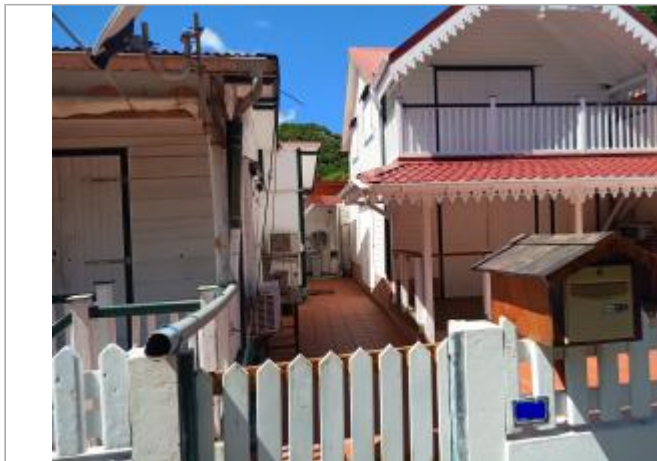
Couloir séparant les deux bâtiments

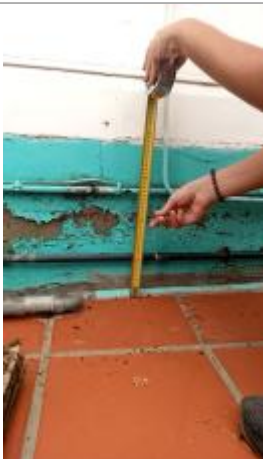
État du repère : Disparu

Différence entre le niveau d'eau et la référence (en m) : 0.230 m

Dépôts de matières solides sur le mur
