Commune : **TERRE-DE-HAUT**

Rue de la Saline

Code : WEB_S_202410032710

CAMPAGNE TERRAIN POST-INONDATION

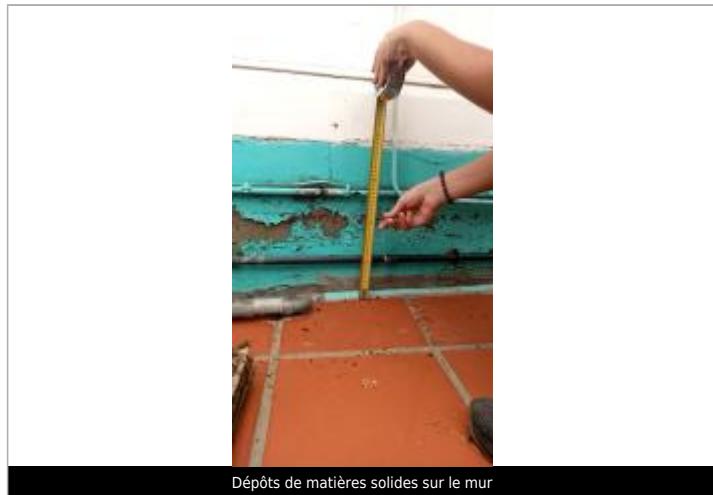
Nature du repère : **Laisse d'inondation**

Différence entre le niveau d'eau et la référence (en m) : 0.230 m

Dépôts de matières solides sur le mur
