Commune : TERRE-DE-HAUT

Baie du Marigot**1** Repère(s) sur le site**GÉNÉRAL**

Code : WEB_S_202410035212

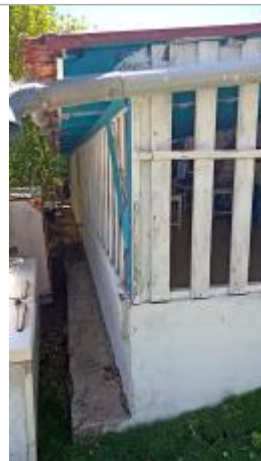
Façade extérieure le long du canal d'eaux pluviales

Nature du repère : Laisse d'inondation

État du repère : Disparu

Commentaires sur le nivellement : Mesure prise depuis le haut du socle bétonné

Différence entre le niveau d'eau et la référence (en m) : 0.080 m

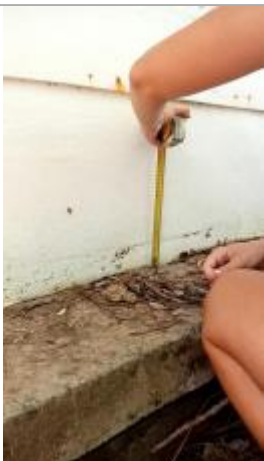
Dépôts de matières solides
