Commune : **TERRE-DE-HAUT**

**Baie du Marigot**

**GÉNÉRAL**

Unité de gestion : Guadeloupe  
 Code : WEB\_S\_202410035212 Date de mise à jour : 03/10/2024  
 Auteur : DEAL971

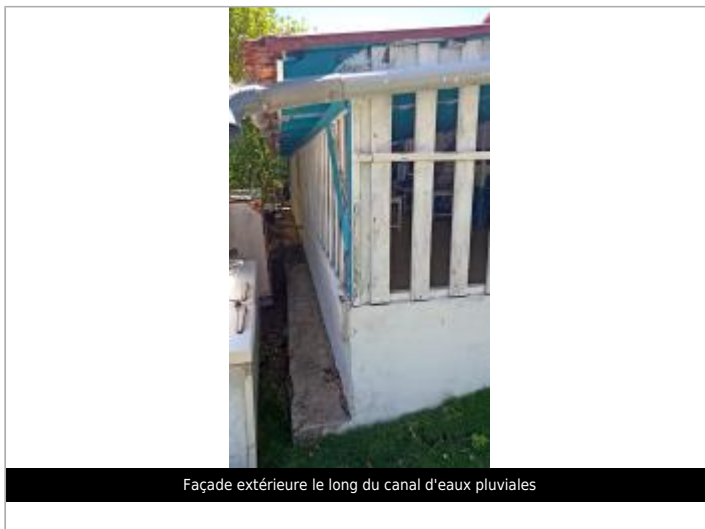
Façade extérieure le long du canal d'eaux pluviales

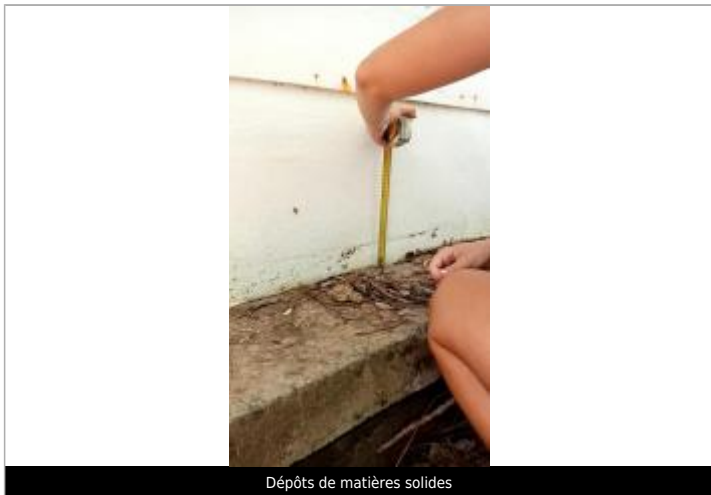
Maximum de l'inondation : Non  
 Visibilité : Oui État du repère : Disparu  
 Pérennité : Aucune

Dépôts de matières solides

Méthode : Autre  
 Organisme : DEAL Guadeloupe  
 Commentaires sur le nivellement : Mesure prise depuis le haut du socle bétonné  
 Référence nivelée : Autre type de référence  
 Différence entre le niveau d'eau et la référence (en m) : 0.080 m
