Commune : TERRE-DE-HAUT

Baie du Marigot

GÉNÉRAL**Unité de gestion :** Guadeloupe**Code :** WEB_S_202410035212**Date de mise à jour :** 03/10/2024**Auteur :** DEAL971

**26 Septembre 2024**Nature de l'inondation : **Ruisseaulement**Altitude calculée de l'eau : **non déterminé**Nature du repère : **Laisse d'inondation****GÉNÉRAL****Code :** WEB_R_202410035421**Date de mise à jour :****Auteur :** DEAL971

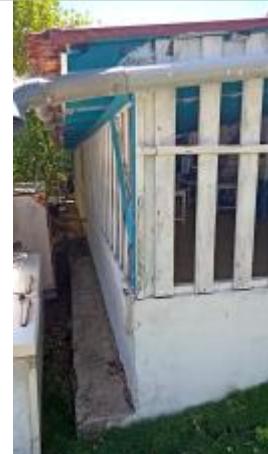
Façade extérieure le long du canal d'eaux pluviales

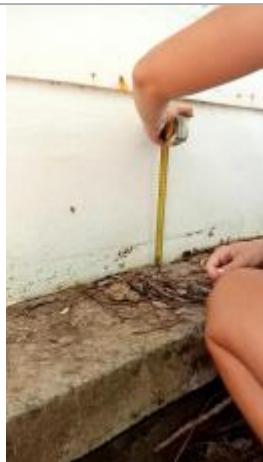
Dépôts de matières solides

MARQUE**Maximum de l'inondation :** Non**Visibilité :** Oui**État du repère :** Disparu**Pérennité :** Aucune**SOURCE DE REPÉRAGE : COLLECTE POST-INONDATION, OT44
26/09/24, DEAL GUADELOUPE -****Type de repérage :** Campagne de terrain post-inondation
Organisme : DEAL Guadeloupe**CAMPAGNE TERRAIN POST-INONDATION****Méthode :** Autre**Organisme :** DEAL Guadeloupe**Commentaires sur le nivelllement :** Mesure prise depuis le haut du socle bétonné**Référence nivélée :** Autre type de référence**Différence entre le niveau d'eau et la référence (en m) :** 0.080 m
