Commune : TERRE-DE-HAUT

Baie du Marigot

1 Repère(s) sur le site**GÉNÉRAL****Unité de gestion :** Guadeloupe**Code :** WEB_S_202410035212**Date de mise à jour :** 03/10/2024**Auteur :** DEAL971

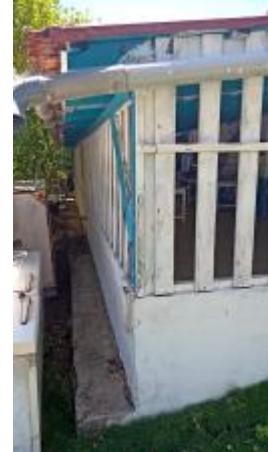
Façade extérieure le long du canal d'eaux pluviales

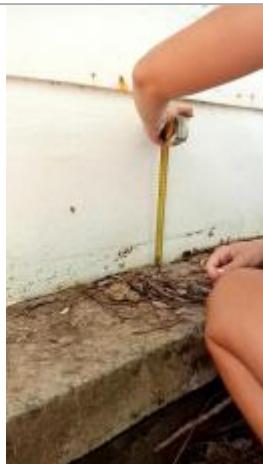
**26 Septembre 2024**Nature de l'inondation : **Ruisseaulement**Altitude calculée de l'eau : **non déterminé**Nature du repère : **Laisse d'inondation****GÉNÉRAL****Code :** WEB_R_202410035421**Date de mise à jour :****Auteur :** DEAL971

Dépôts de matières solides

MARQUE**Maximum de l'inondation :** Non**Visibilité :** Oui**État du repère :** Disparu**Pérennité :** Aucune**SOURCE DE REPÉRAGE : COLLECTE POST-INONDATION, OT44
26/09/24, DEAL GUADELOUPE -****Type de repérage :** Campagne de terrain post-inondation
Organisme : DEAL Guadeloupe**CAMPAGNE TERRAIN POST-INONDATION****Méthode :** Autre**Organisme :** DEAL Guadeloupe**Commentaires sur le nivelllement :** Mesure prise depuis le haut du socle bétonné**Référence nivélée :** Autre type de référence**Différence entre le niveau d'eau et la référence (en m) :** 0.080 m
