Commune : **LA CALOTTERIE**Rivière : **La Canche****Le site est situé au Chemin de la Liberté****Commentaires :** Le site est le mur d'une habitation privée.**1** Repère(s) sur le site**GÉNÉRAL****Unité de gestion :** Bassins du Nord**Code :** 00\_Canche\_PHE\_2024\_N°71 **Date de mise à jour :** 07/10/2024**Auteur :** SYMCEA

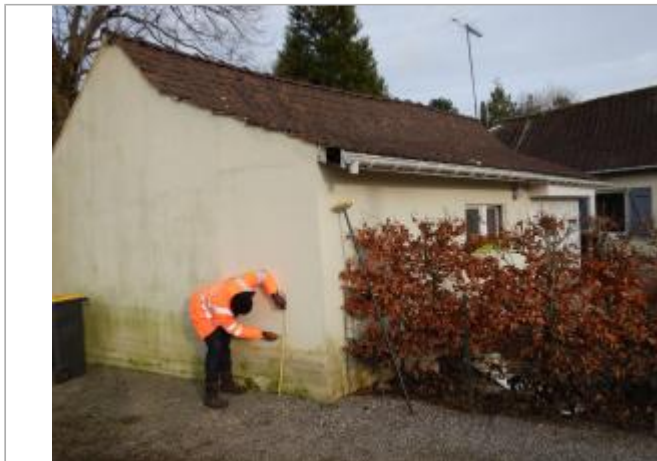
Le site est le mur d'une maison privée.
