Commune : **LA CALOTTERIE**Rivière : **La Canche****Le site est situé au Chemin de la Liberté****Commentaires :** Le site est le mur d'une habitation privée.**1** Repère(s) sur le site**GÉNÉRAL****Unité de gestion :** Bassins du Nord**Code :** 00\_Canche\_PHE\_2024\_N°71 **Date de mise à jour :** 07/10/2024**Auteur :** SYMCEA

**GÉOLOCALISATION****Coordonnées WGS84 :** X: 1.72881082 / Y: 50.48462920**Coordonnées RGF93 (Lambert 93) :** X: 609648.86 / Y: 7043754.72**Coordonnées RGF93 (ETRS89) :** X: 1.7288108 / Y: 50.4846292**Code Hydro:** E54-003- **Rive de référence:** Gauche**10 novembre 2023**

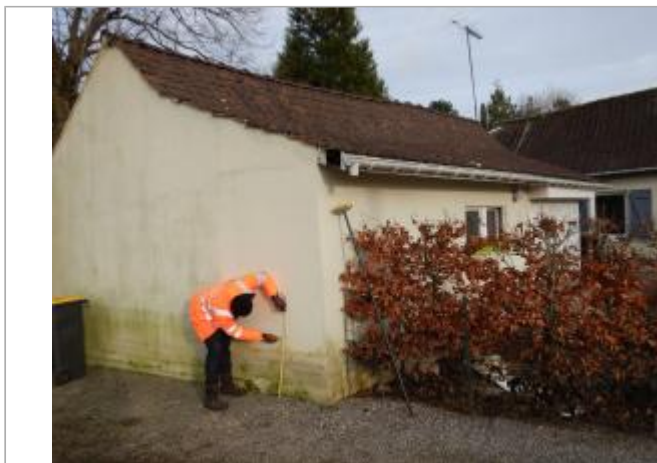
Le site est le mur d'une maison privée.

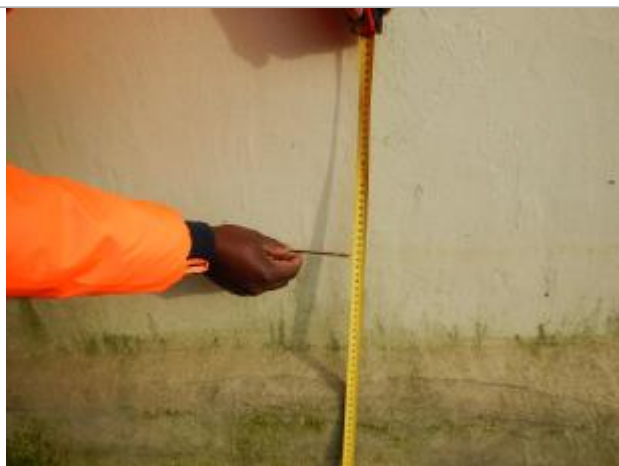
Nature de l'inondation : **Débordement de cours d'eau**Altitude calculée de l'eau : **5.66 m**Nature du repère : **Laisse d'inondation****Commentaires :** Le repère est situé sur le mur d'une habitation privée.**GÉNÉRAL****Code :** 00\_Canche\_PHE\_2024\_N°71 **Date de mise à jour :** 07/10/2024**Auteur :** SYMCEA**MARQUE****Maximum de l'inondation :** Non renseigné**Visibilité :** Oui**État du repère :** Mauvais**Pérennité :** Aucune**Repère calculé :** Oui**PHEC :** Non renseigné

Le repère est sur le mur d'un maison privée.

**LE NIVELLEMENT A ÉTÉ RÉALISÉ PAR LE SYMCÉA. LE SYMCÉA N'EST PAS EXPERT GÉOMÈTRE. LA VALEUR RENSEIGNÉE EST DONC À TITRE INDICATIVE. - 29/01/2024****Méthode :** GPS**Commentaires sur le nivellement :** La date de l'évènement et le niveau atteint par l'eau ont été déterminés sur la base d'un témoignage oral, et la laisse de crue est encore visible sur le mur.**Référence nivelée :** Autre type de référence**Description référence du repère :** Le référence est à ras du sol.**Système altimétrique :** NGF IGN 1969 (système normal)**Altitude de la référence (en m) :** 5.060 m**Différence entre le niveau d'eau et la référence (en m) :** 0.600 m**Altitude calculée de l'eau (en m) :** 5.66
