Commune : **ATTIN**Rivière : **La Canche****Le site est situé au Rue de l'Abreuvoir****Commentaires** : Le site est la porte d'un garage.**1** Repère(s) sur le site**GÉNÉRAL****Unité de gestion** : Bassins du Nord**Code** : 00_Canche_PHE_2024_N°73 **Date de mise à jour** : 07/10/2024**Auteur** : SYMCEA

00_Canche_PHE_2024_N°73

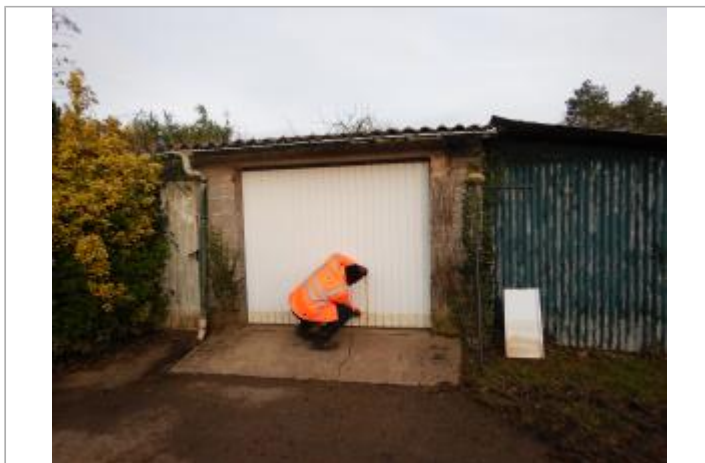
Le site est une porte de garage.
