Commune : **ATTIN**Rivière : **La Canche****Le site est situé au Rue de l'Abreuvoir****Commentaires** : Le site est la porte d'un garage.**1** Repère(s) sur le site**GÉNÉRAL****Unité de gestion** : Bassins du Nord**Code** : 00_Canche_PHE_2024_N°73 **Date de mise à jour** : 07/10/2024**Auteur** : SYMCEA

00_Canche_PHE_2024_N°73

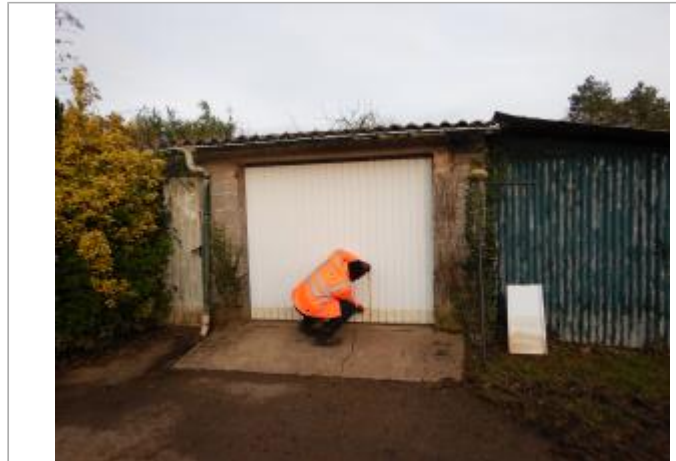
Le site est une porte de garage.

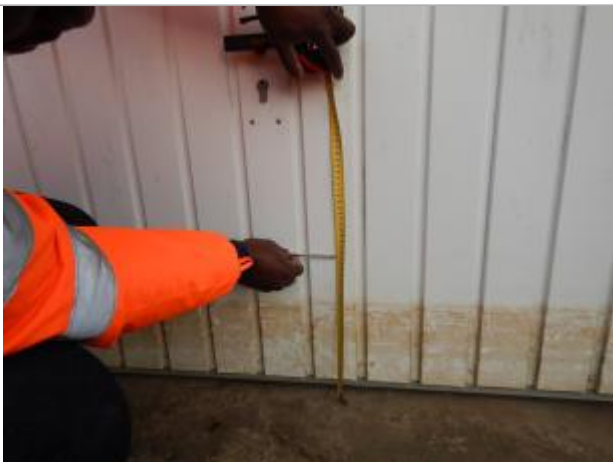
**Janvier 2024**Altitude calculée de l'eau : **5.82 m**Nature de l'inondation : **Débordement de cours d'eau**Nature du repère : **Laisse d'inondation****Commentaires** : Le repère est situé sur la porte d'un garage.**GÉNÉRAL****Code** :

Le repère est au pieds d'une porte de garage.
