Commune : **ATTIN**Rivière : **La Canche****Le site est situé au Rue de l'Abreuvoir****Commentaires** : Le site est la porte d'un garage.**1** Repère(s) sur le site**GÉNÉRAL****Unité de gestion** : Bassins du Nord**Code** : 00_Canche_PHE_2024_N°73 **Date de mise à jour** : 07/10/2024**Auteur** : SYMCEA

GÉOLOCALISATION**Coordonnées WGS84** : X: 1.74226425 / Y: 50.48607650**Coordonnées RGF93 (Lambert 93)** X: 610607.57 / Y: 7043900.63**Coordonnées RGF93 (ETRS89)** : X: 1.7422643 / Y: 50.4860765**Code Hydro**: E54-003- **Rive de référence**: Droite**Janvier 2024**

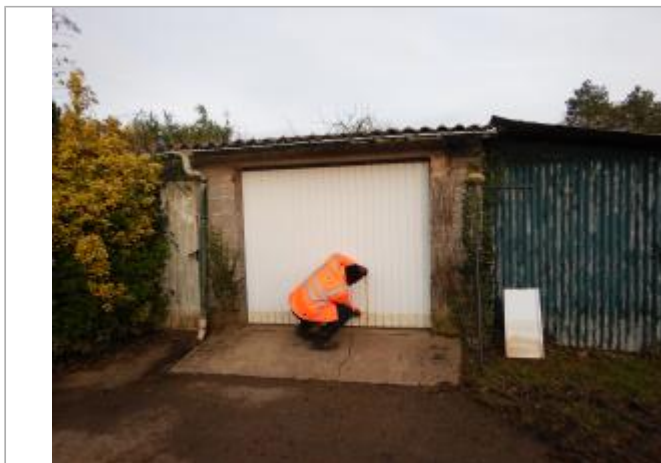
Le site est une porte de garage.

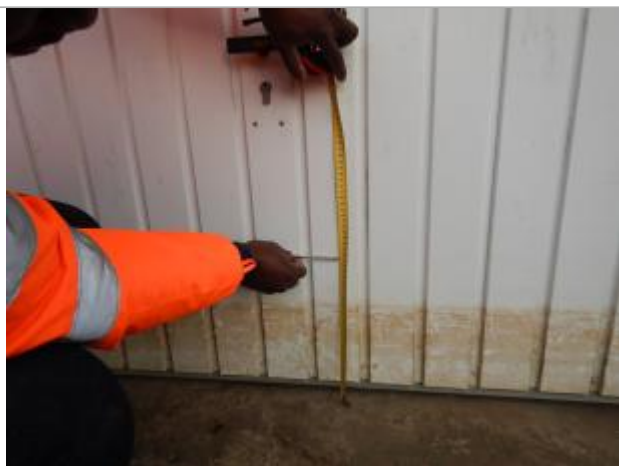
Nature de l'inondation : **Débordement de cours d'eau**Altitude calculée de l'eau : **5.82 m**Nature du repère : **Laisse d'inondation****Commentaires** : Le repère est situé sur la porte d'un garage.**GÉNÉRAL****Code** :

Le repère est au pieds d'une porte de garage.

LE NIVELLEMENT A ÉTÉ RÉALISÉ PAR LE SYMCÉA. LE SYMCÉA N'EST PAS EXPERT GÉOMÈTRE. LA VALEUR RENSEIGNÉE EST DONC À TITRE INDICATIF. - 29/01/2024**Méthode** : GPS**Commentaires sur le nivellement** : Le niveau atteint par l'eau a été déterminé sur la base d'un témoignage oral, et les laisses temporaires sont encore visibles sur la porte du garage. Deux épisodes d'inondation ont été connus, dont le niveau d'eau le plus haut atteint a été enregistré en janvier 2024 (29 cm / Sol).**Référence nivelée** : Autre type de référence**Description référence du repère** : Le référence est à ras du sol.**Système altimétrique** : NGF IGN 1969 (système normal)**Altitude de la référence (en m)** : 5.530 m**Différence entre le niveau d'eau et la référence (en m)** : 0.290 m**Altitude calculée de l'eau (en m)** : 5.82 m
