Commune : **SAUGY**Rivière : **L' Arnon**

Route de Charost, calvaire

Unité de gestion : Loire-Allier-Cher-Indre**Code :** 24LACIAR1_S_19**Date de mise à jour :** 17/01/2025**Auteur :** SPC LACI

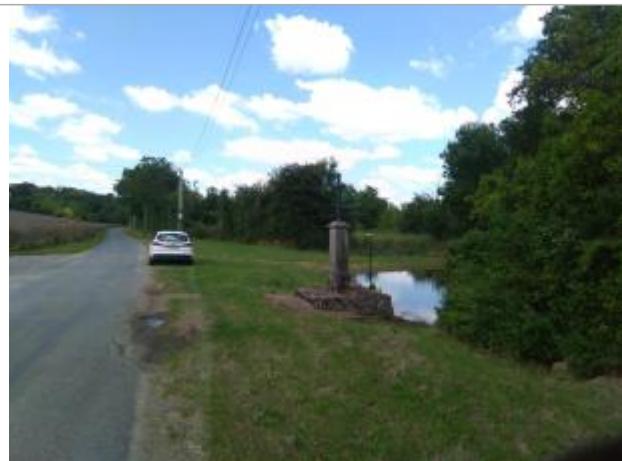
Commentaires : Calvaire sur la route de Charost, face au chemin du lieu-dit "Milandre".**1**

Vue du site, le 24/06/2024, SPC LACI

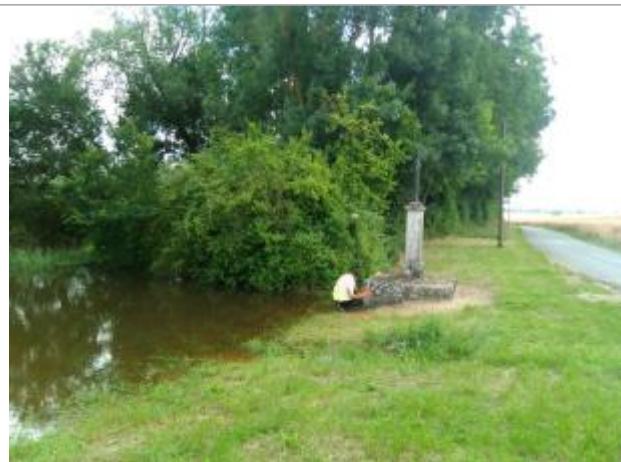
**24 juin 2024**Nature de l'inondation : **Débordement de cours d'eau**Altitude calculée de l'eau : **124.6 m**Nature du repère : **Laisse d'inondation****Commentaires :** Traces de débris sur le calvaire

Maximum de l'inondation : Oui**Visibilité :** Oui**État du repère :** Disparu**Pérennité :** Aucune**Repère calculé :** Non renseigné**PHEC :** Non renseigné

Vue du repère, le 24/06/2024, SPC LACI
